## INSPEKTION BRO VARTORP

2025-03-28

UPPDRAG 346887, Förstudie miljöanpassning och dammsäkerhetshöjande åtgärder i Vartorp

Titel på rapport: Inspektion bro Vartorp

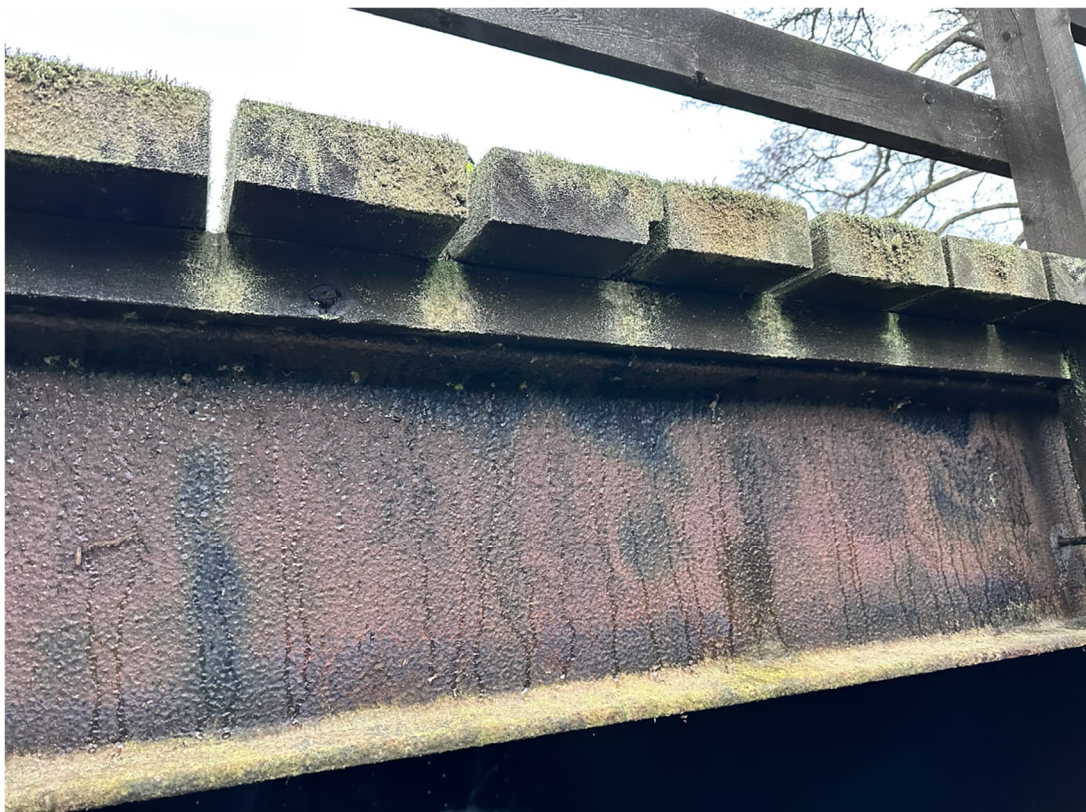
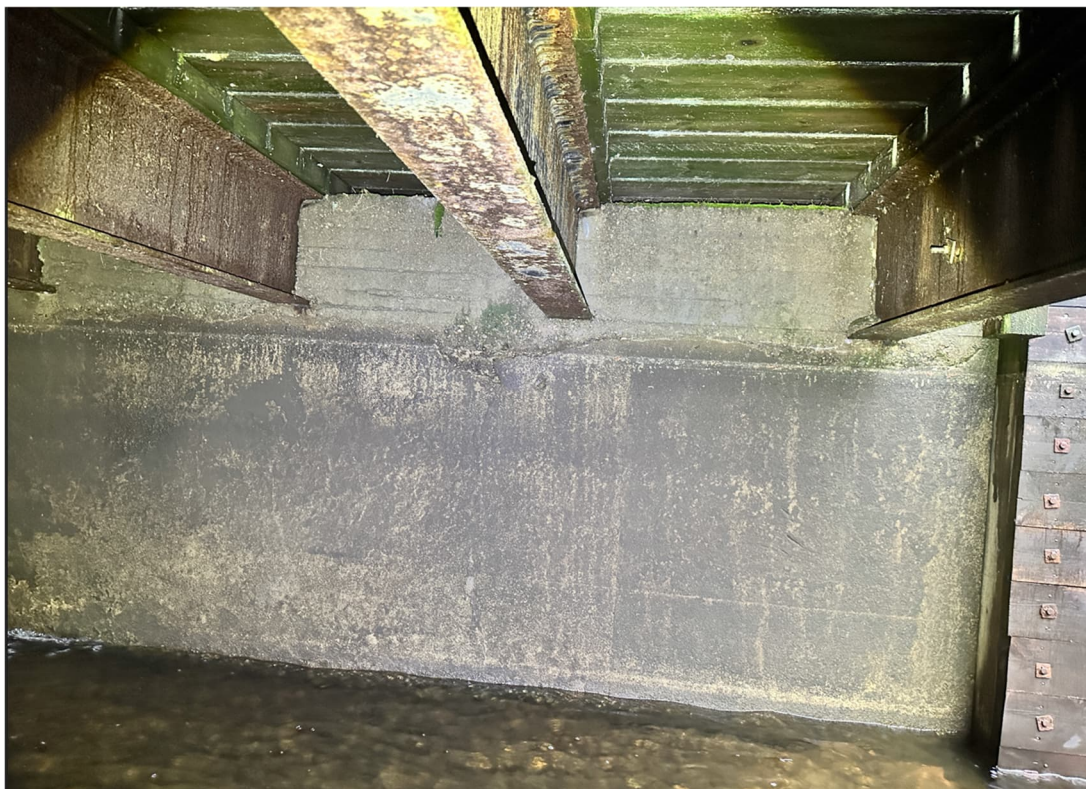
Huvudbalkarna har ytlig rost och saknar helt skyddsmålning. De anses däremot fortfarande funktionella om de kan skyddas innan de rostar ytterligare. Undantaget är den balk som ligger längst uppströms, närmast luckorna. Denna är helt sönderrostad och träbalken som ligger ovanpå är rutten. Dess funktion antas vara obefintlig.

| 1 | Huvudbalk, ytbehandling | Färg | Korrosion | Miljö | Samtliga huvudbalkar | 3 | Ommålning | 28 m² | 3,30 | 92 400 | Ingen ytbehandling från början trolig, oavsett finns ingen nu | | |
| 2 | Huvudbalk | Stål | Korrosion | Miljö | Samtliga huvudbalkar | 1 | Ommålning | 28 m² | | | Huvudbalkarna har ytlig rost. Se kostnaden för skada 2. | | |

Bild 1, skada nr 1 och 2 – Huvudbalkar korrosion, likartat över alla huvudbalkar

Bild 2, skada nr 1 och 2 – Översikt av övriga huvudbalkar

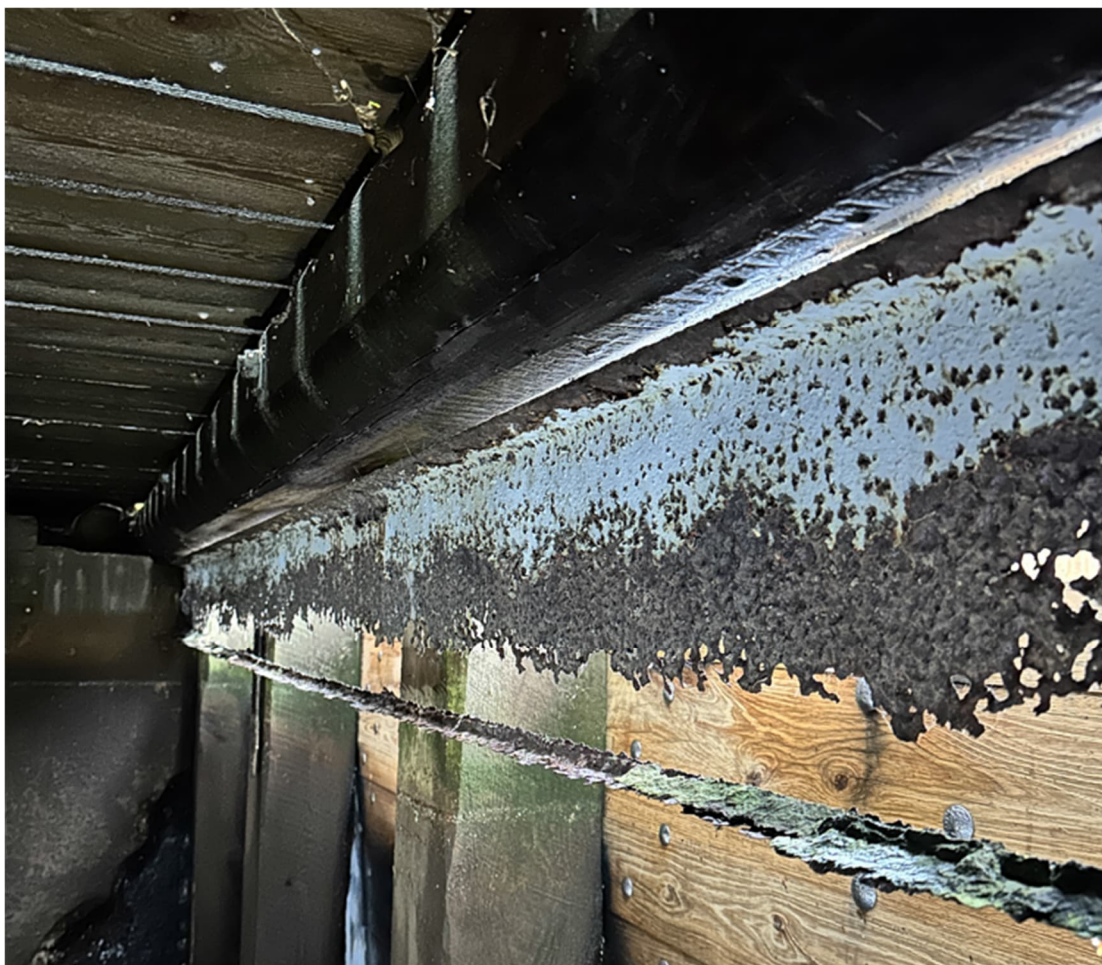
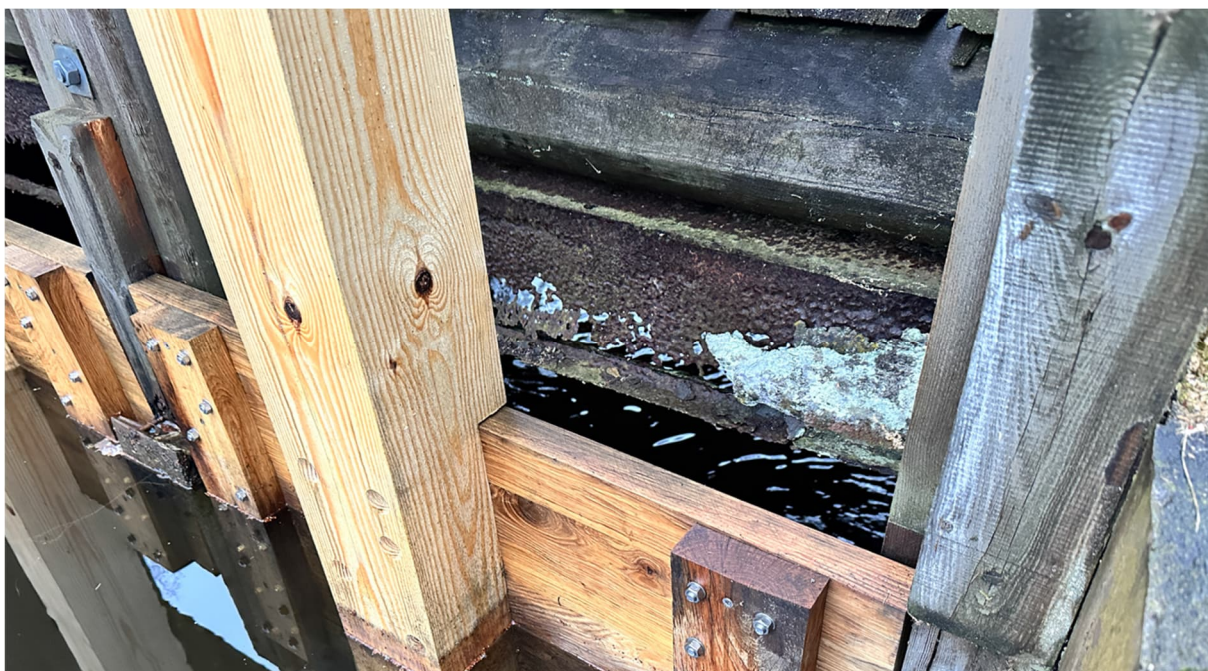
| 3 | Huvudbalk | Stål | Korrosion | Miljö | Södra balken | 3 | Utbyte | 1 st | 45,00 | 45 000 | Huvudbalken längst uppströms är helt sönderrostad, antagen mängd förutsätter samma dimension som övriga huvudbalkar | | |
| 4 | Huvudbalk | Trä | Röta | Miljö | Ovan södra huvudbalk i stål, vid upplag, balken ligger delvis i marken | 2 | Utbyte | 1,5 m | 5,00 | 5 000 | 1,5 meter av stolpen är röta i, utbyte av hela stolpen bör göras i samband med huvudbalk, skada 3. "telefonstolpe" | | |

Bild 3, skada nr 3 och 4 – Södra huvudbalk, sönderrostad, samt träbalken ovanpå huvudbalken

Bild 4, skada nr 3 och 4 – Södra huvudbalk, sönderrostad, samt träbalken ovanpå huvudbalken

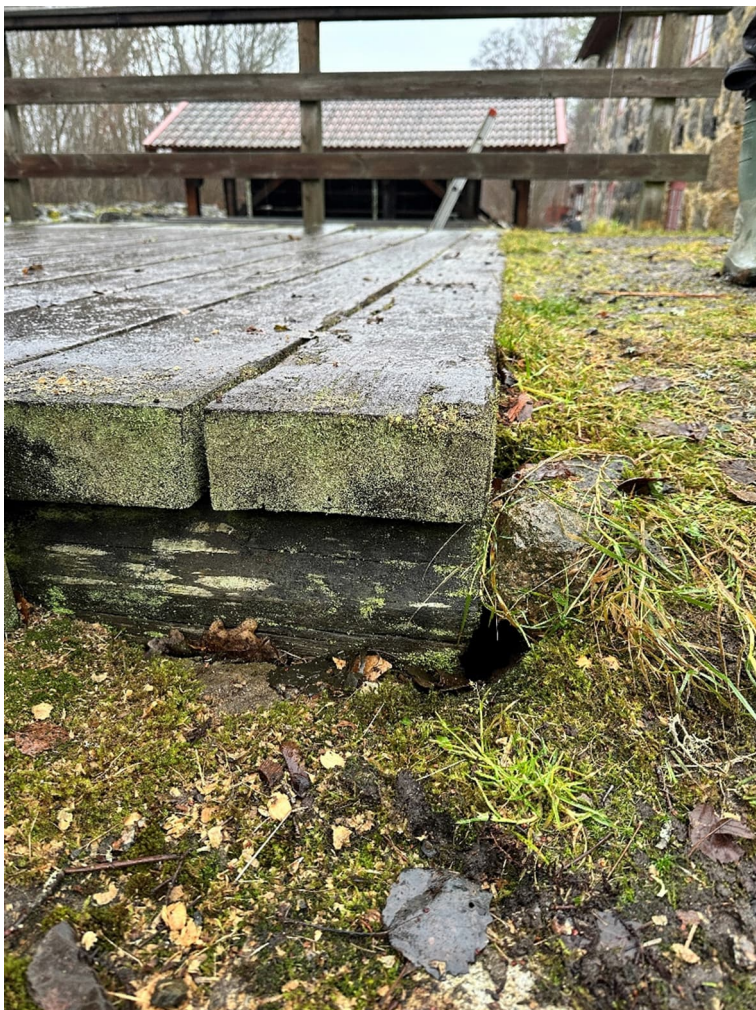
Bild 5, skada nr 4 – Röta i träbalken ovanpå södra huvudbalk

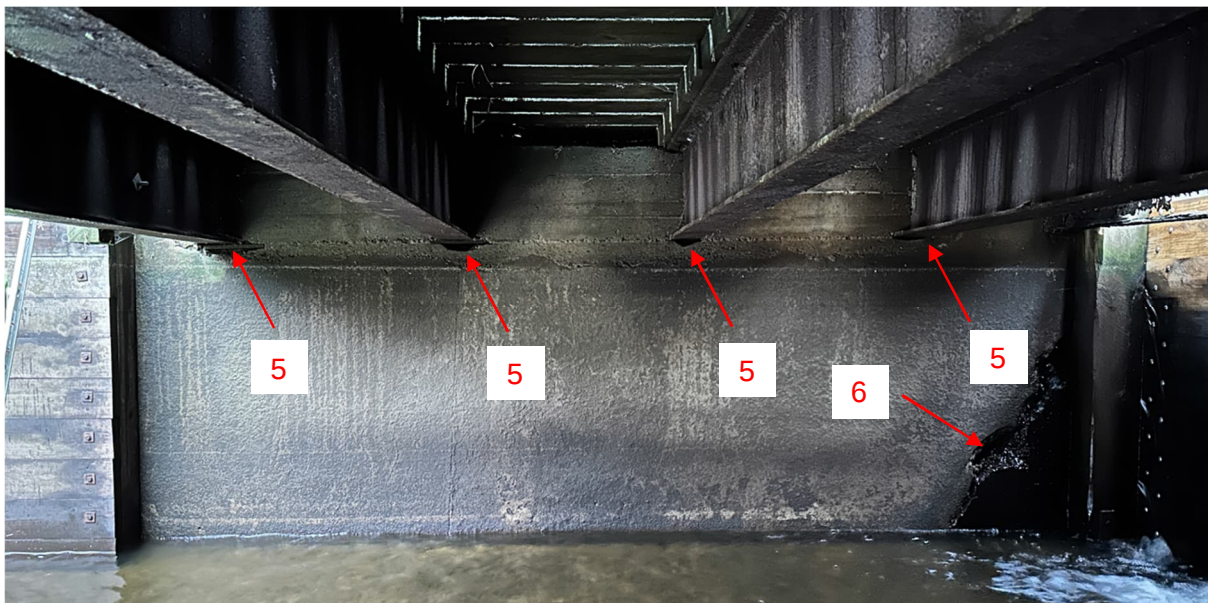
Huvudbalkarna är direkt ingjutna i frontmurarna och betongen närmast har spjälkat. Lasterna fördelas ner till betongen genom en plåt som huvudbalkarna står på vilket gjort att huvudbalkarna inte sjunkit ytterligare.

| 5 | Upplag huvudbalkar | Betong | Gjutsår eller spjälkning | Miljö | Östra sidan, under huvudbalkar | 1 | Betongrep. >110mm | 0,02 m² | 28,00 | 560 | Armering ej verifierad. Större betongbit lokalt under balkarna borta. Huvudbalkarna står på plåtar som fördelar lasterna oavsett. | | |
| 6 | Frontmur | Betong | Spjälkning | Belastning och miljö | SÖ hörnet | 2 | Betongrep. >110mm | 0,53 | 28,00 | 14 840 | Armering ej verifierad. Större betongbit lokalt borta med en längre spricka som går diagonalt uppströms till nedströms botten. Trolig orsak är inläckage av vatten från luckorna och mellan frontmur och ledmuren/vingmur. 1,0 x 0,53 x 0,15 m | | |

Bild 6, skada nr 5 och 6 – Betongspjälkning under huvudbalkarna, östra sidan, samt vittring/spjälkningsskada i frontmur närmast luckorna

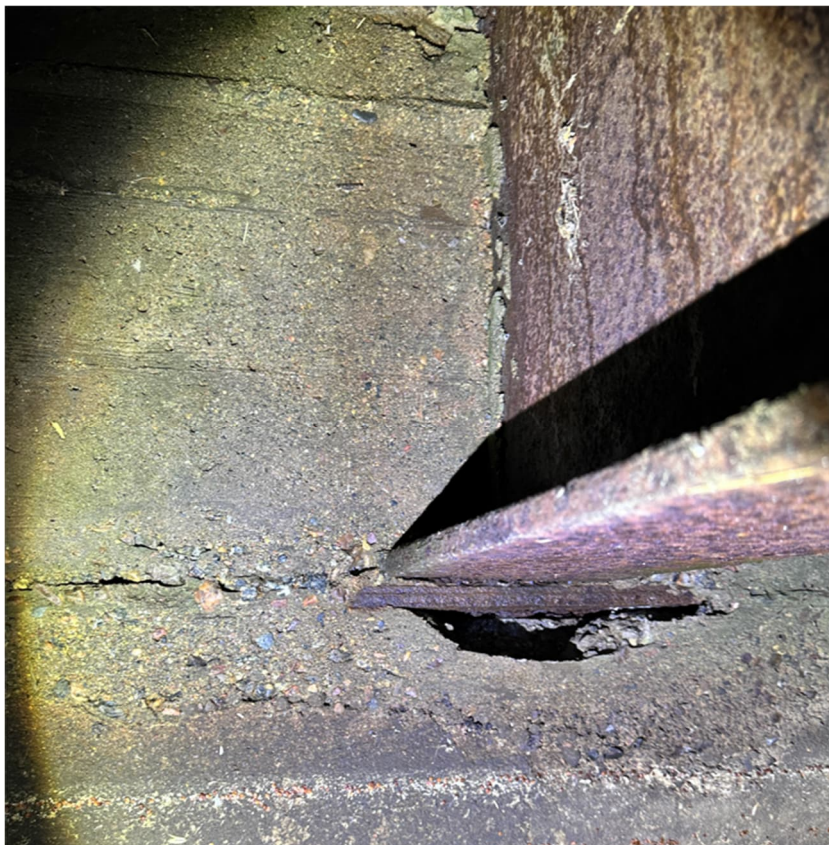
Bild 7, skada nr 5 – Närmare vy

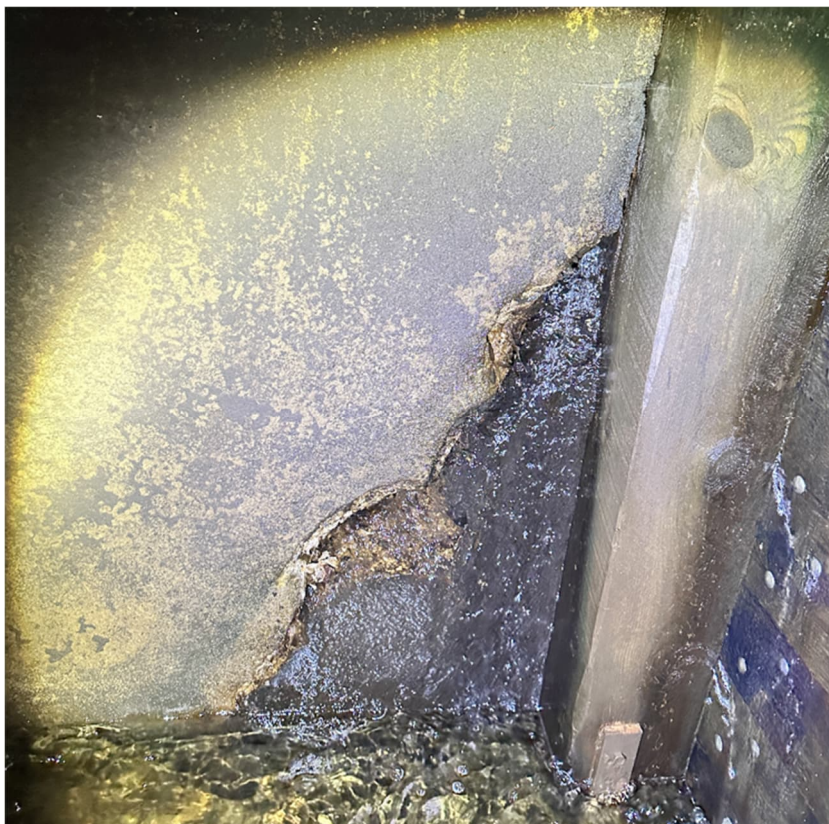
Östra frontmuren har dessutom en vittringsskada som spjälkat i närheten av luckorna. Detta pga inläckage av vatten från dammen mellan dammluckorna och frontmuren och vingmuren/ledmuren. Eventuell skulle en dykinspektion klargöra hur stor detta inläckage är och vilket området inläckage kommer ifrån.

Ingen synlig armering syns i vittringsskada i frontmuren, huruvida detta innebär att det inte finns någon armering alls går ej att uttyda.

Bild 8, skada nr 6 – Vittringsskada som spjälkat i östra frontmur närmast luckorna

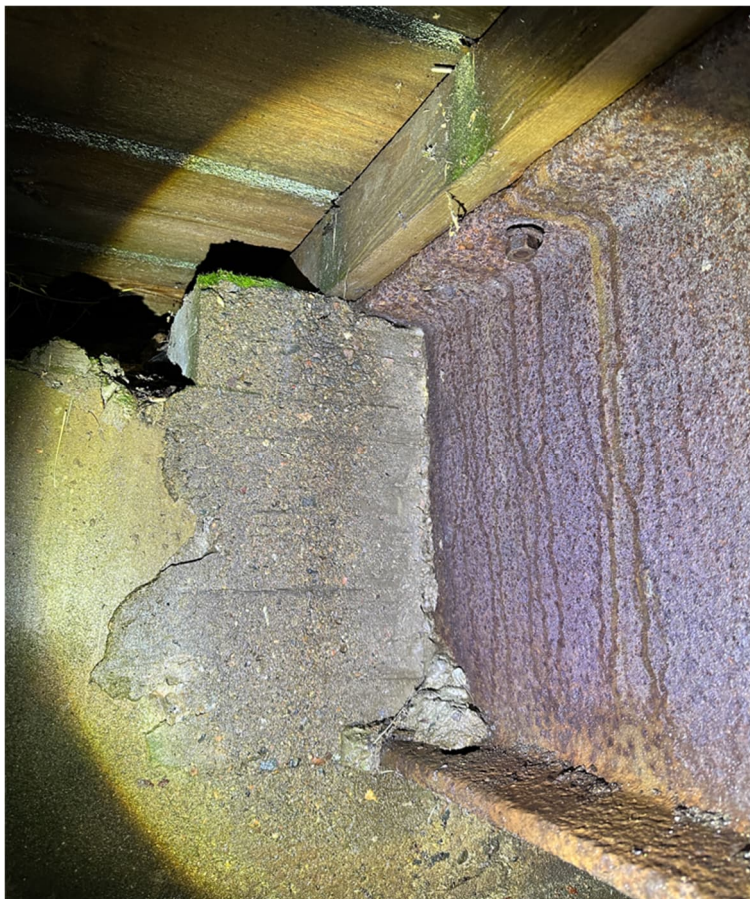
Bild 9, information – huvudbalkarna är ingjutna i frontmuren

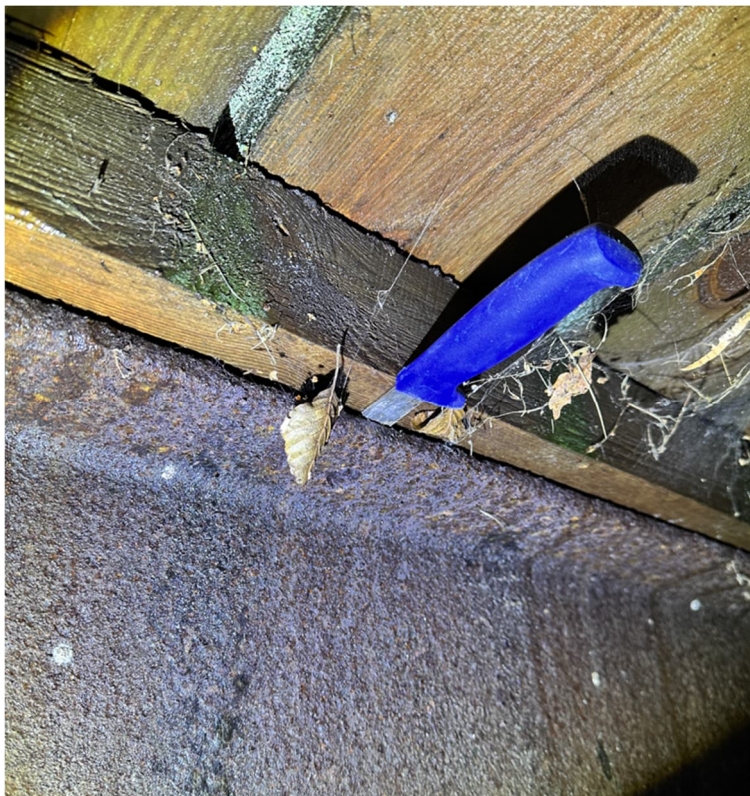
Bild 10, information – Saknar papp eller åldersbeständigt gummi mellan stål balkar och trä

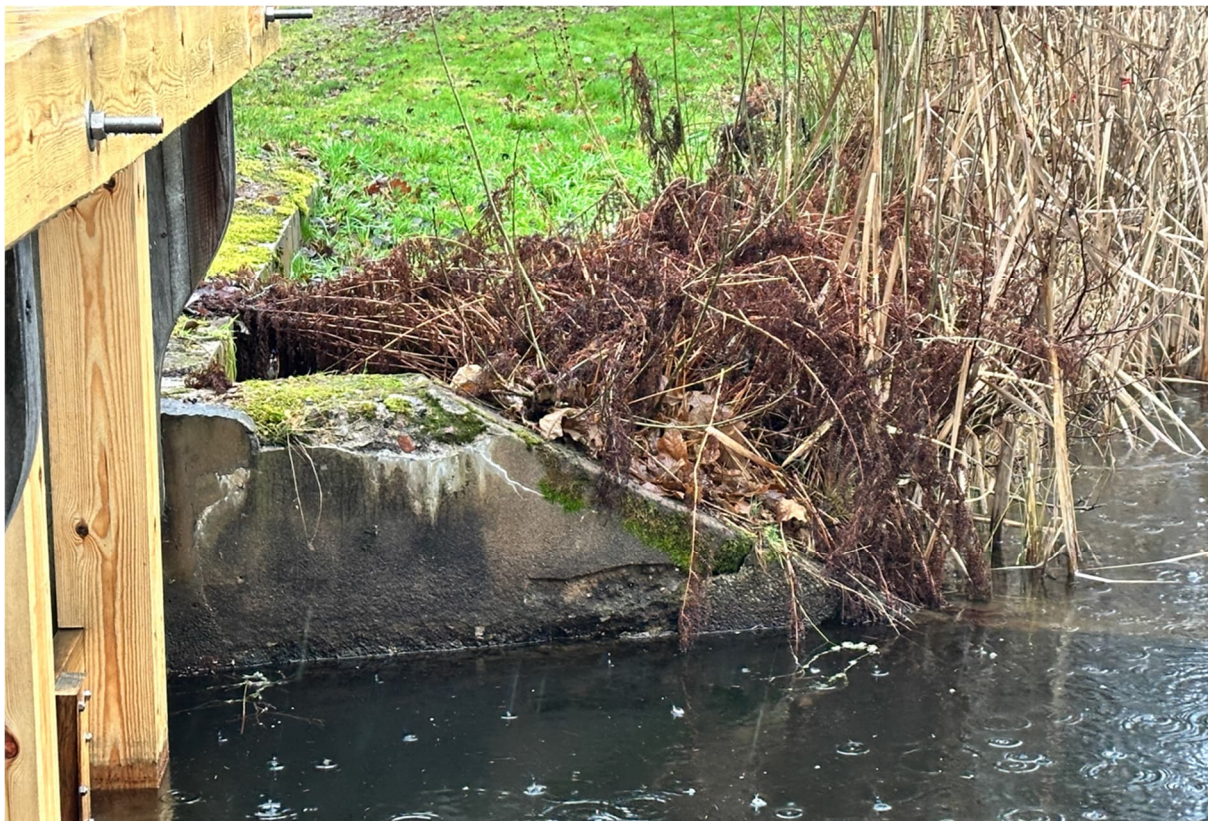
Vingmurarna/ledmurarna visar ytliga skador som förkortar deras livslängd men är i dagsläget funktionella. En åtgärd hade förlängt livslängden om den utförs innan skadorna blir större. En dykinspektion skulle identifiera hur ytliga dessa skador är eller om det är ett större problem under ytan.

| 7 | Ledmur | Betong | Vittring | Miljö | SÖ, längs vattenlinjen och överkant | 1 | Betongrep. 30-70mm i vatten | 1 m² | 46,00 | 46 000 | Ej i tryck zon, mängd grovt antagen då ytor är under vatten och svåråtkomliga. Uppskattad kostnad | | |

Bild 11, skada nr 7 – Betongskador på uppströms höger ledmur

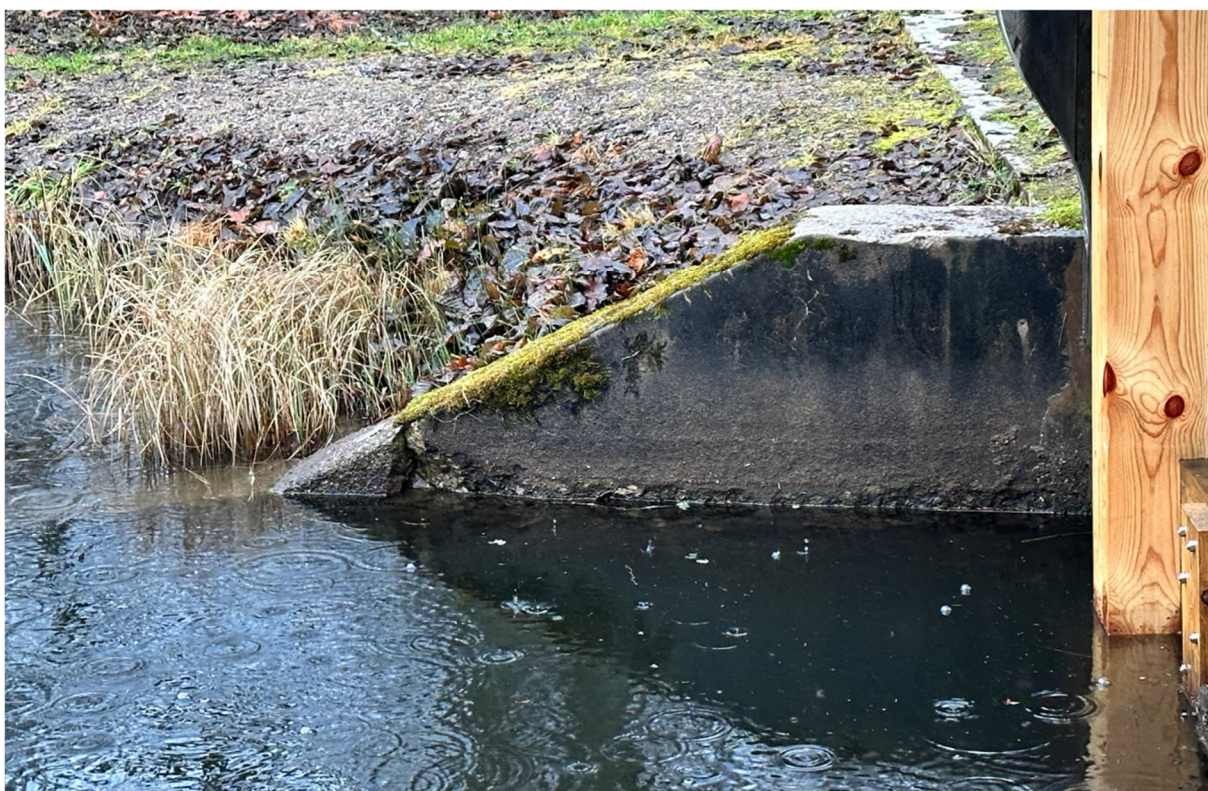
| 8 | Ledmur | Betong | Vittring | Miljö | SV, längs vattenlinjen | 1 | Betongrep. 30-70 mm i vatten | 1 m² | 46,00 | 46 000 | Ej i tryck zon, mängd grovt antagen då ytor är under vatten och svåråtkomliga. Uppskattad kostnad | | |

Bild 12 skada nr 8 – Betongskador på uppströms vänster ledmur

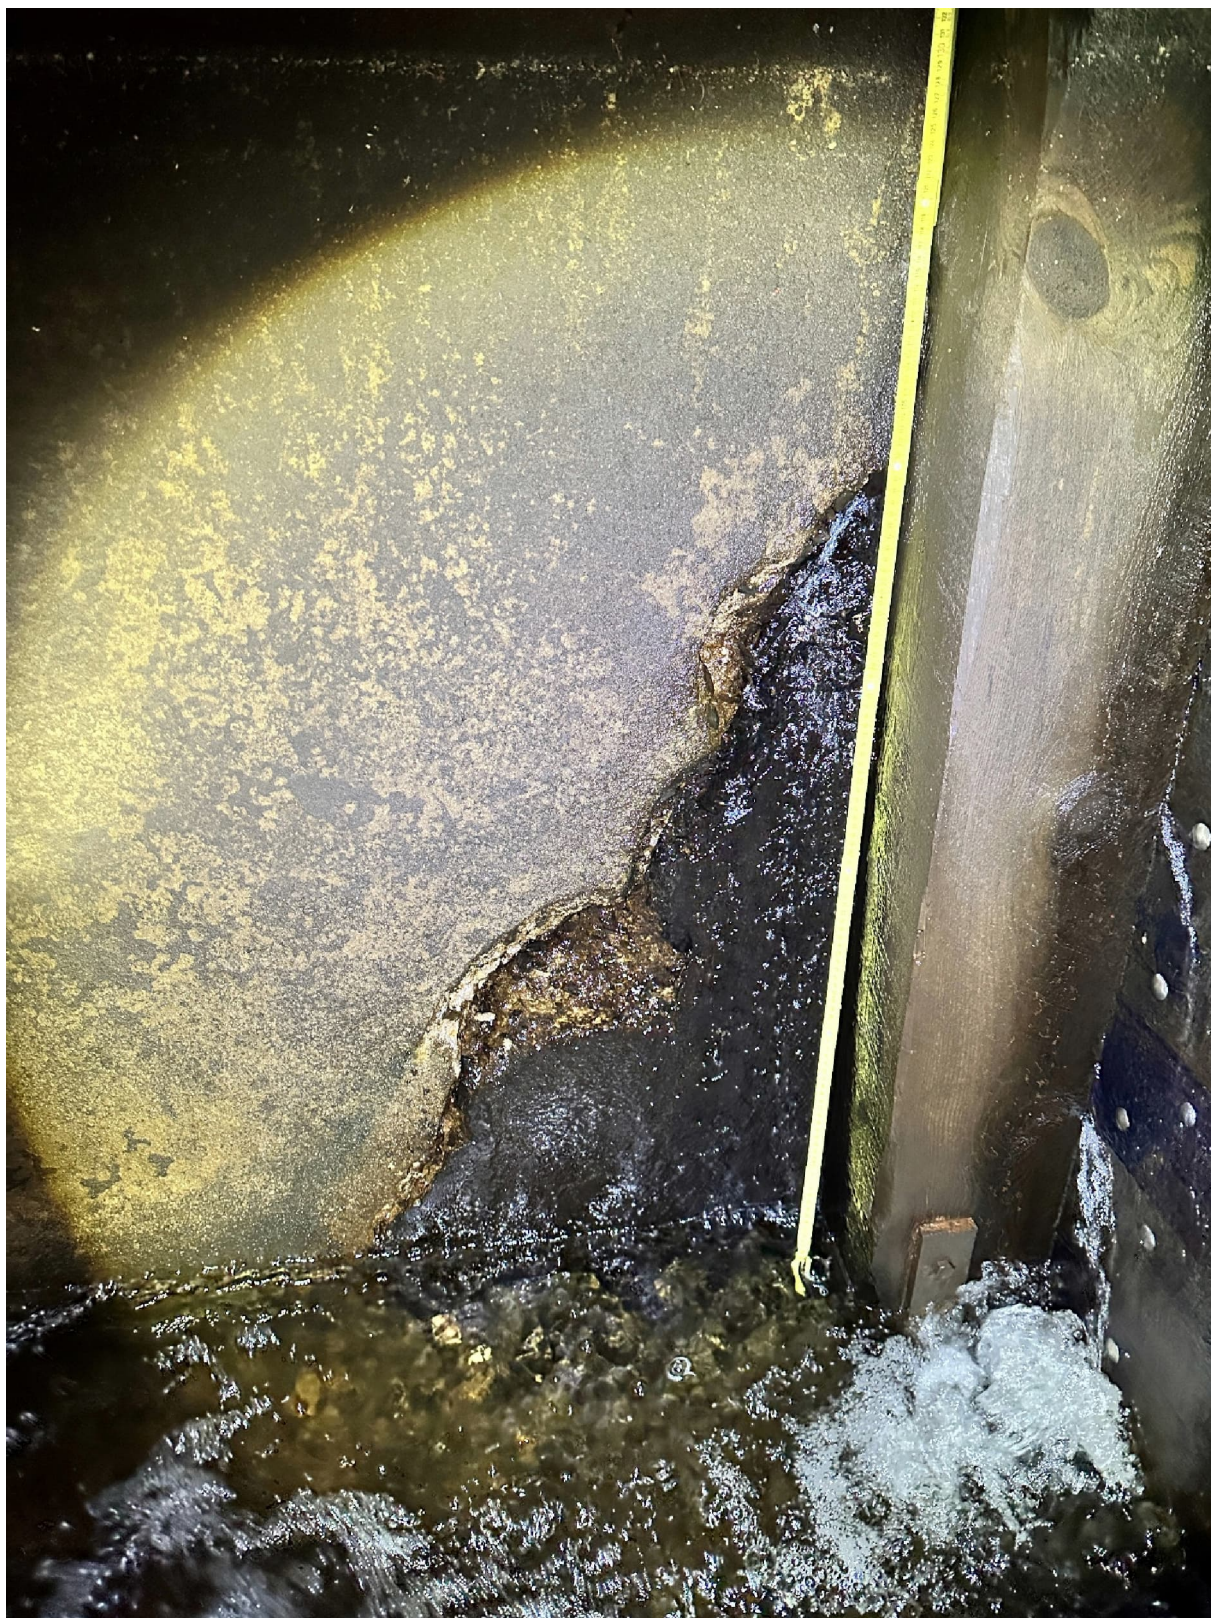
| 9 | Frontmur | Betong | Läckage | Miljö | SÖ hörnet | 3 | Betongrep. 70-110 mm i vatten | 1 m² | 46,00 | 46 000 | Läckage mellan fronmur, ledmur/vingmur och luckorna. Uppskattade kostnader. Dykinspektion kan vara aktuellt för att klargöra vart inläckage exakt kommer ifrån. En detaljprojektering av åtgärd rekommenderas | | |

Bild 13 skada nr 9 – Inläckage mellan dammluckor och östra frontmur och ledmur/vingmur

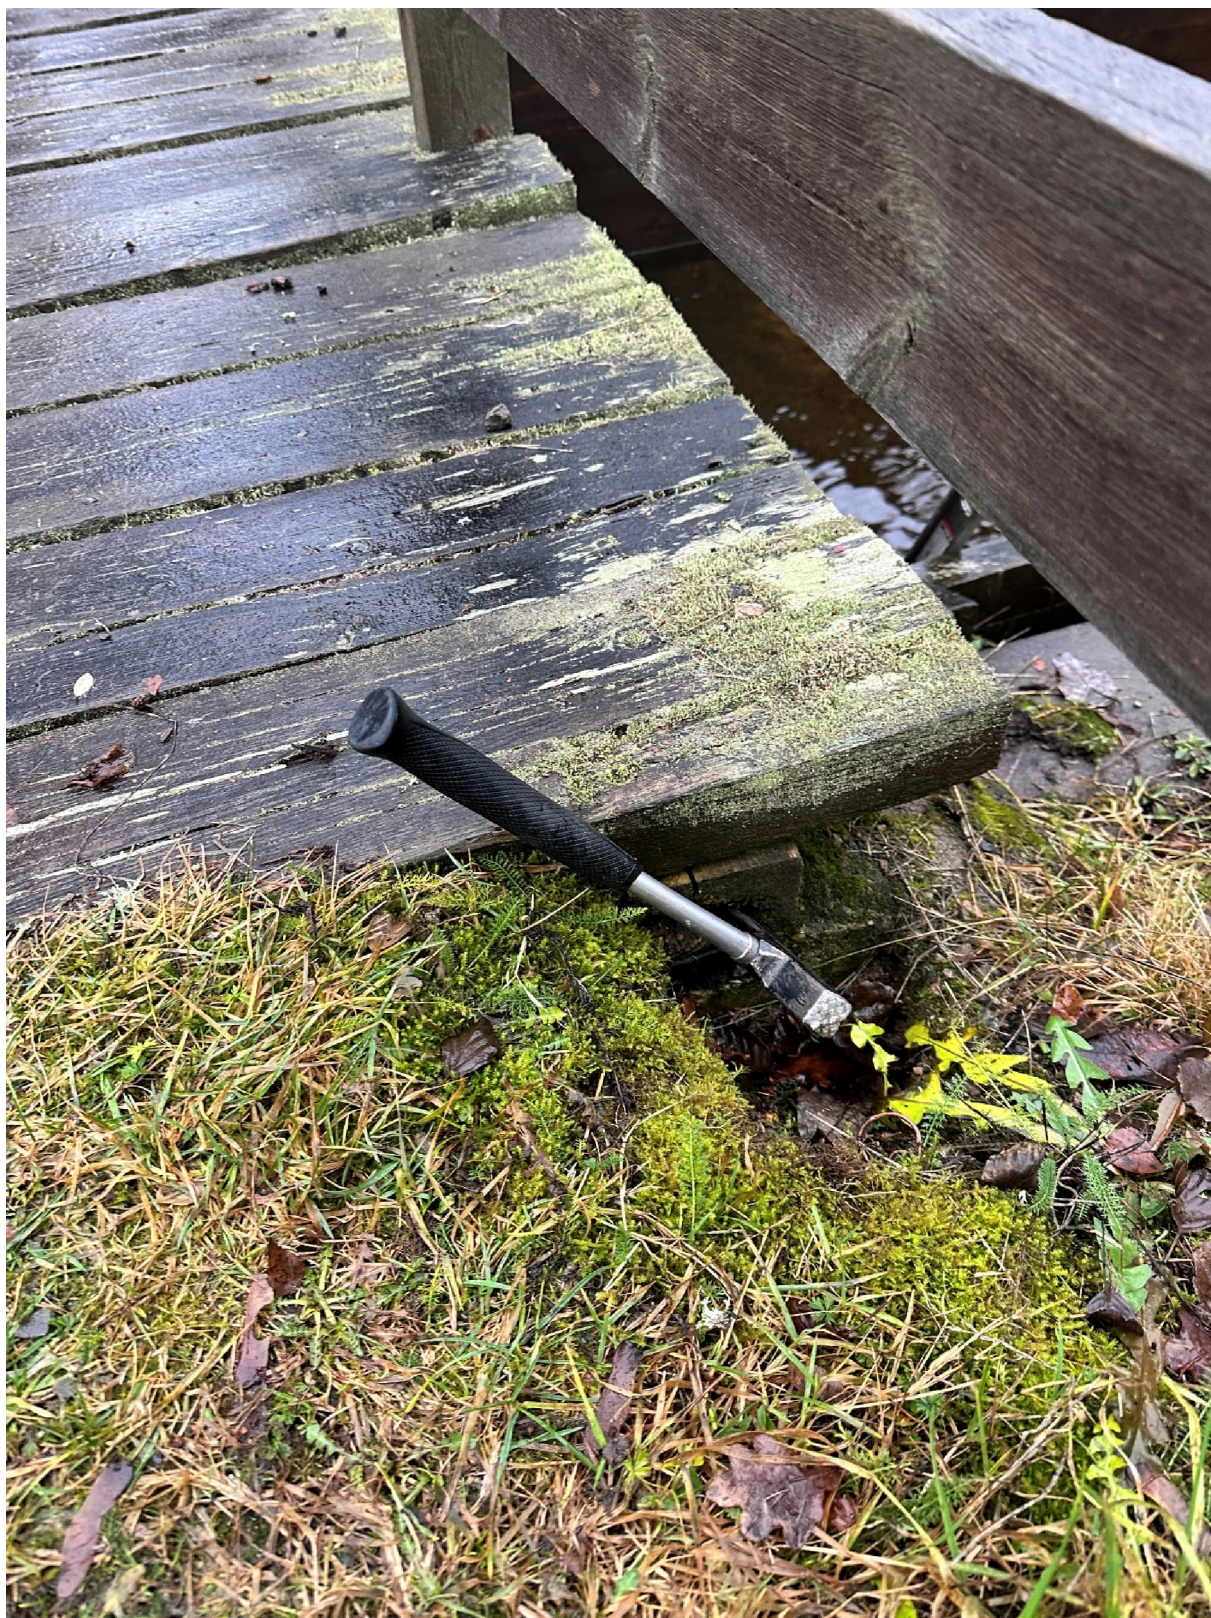
| 10 | Farbana, syll | Trä | Röta | Miljö | Broändar, båda | 3 | Utbyte | 6,4 m | 1,50 | 9 600 | Antagen mängd, uppskattad kostnad | | |

Bild 14 Skada nr 10 - röta i träsyll

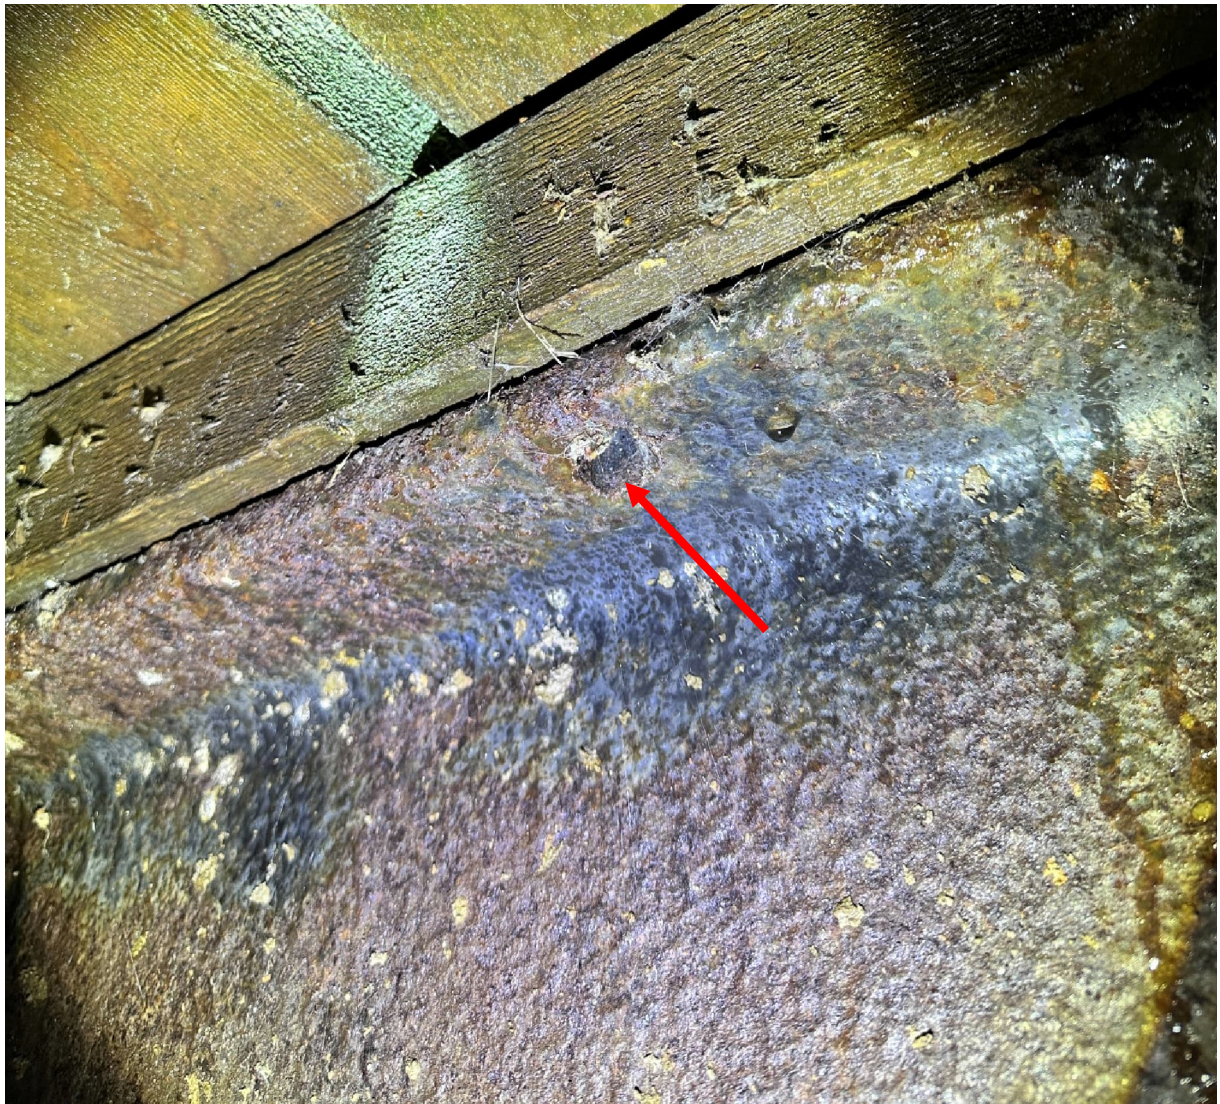
| 11 | Huvudbalk, infästning | Stål | Saknas / lös | Bygghet | Samtliga huvudbalkar | 3 | Komplettering | 24 st | 0,20 | 560 | 24 st skruvar saknas. Avser infästning mellan stål原因 och syll |

Bild 15 Skada 11 - skruv saknas

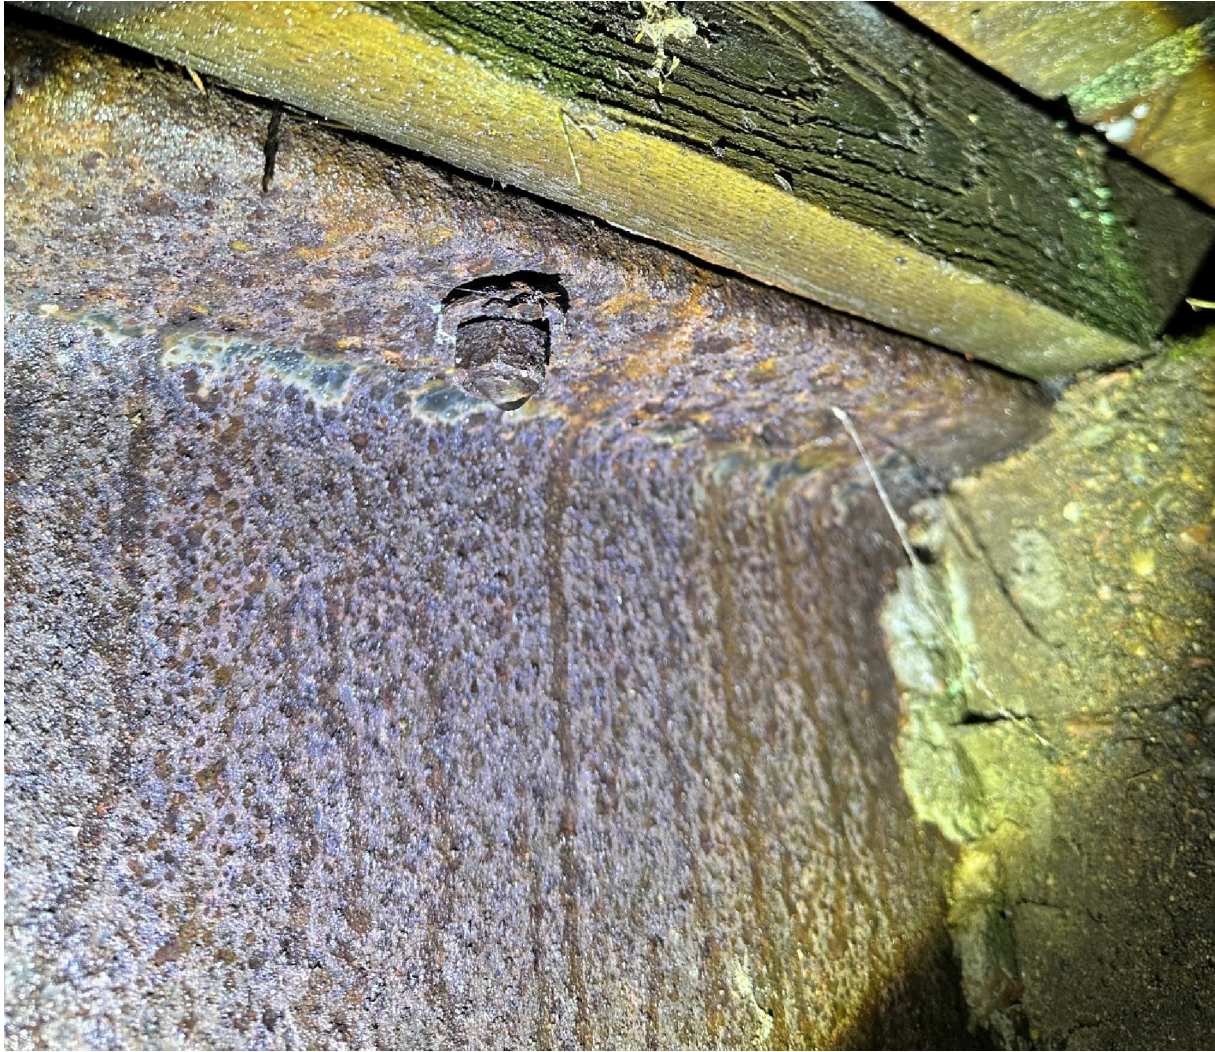
| 12 | Huvudbalk, infästning | Stål | Korrosion | Miljö | Samtliga skruvar | 3 | Utbyte | 24 st | 0,20 | 560 | 5 av dessa skruvar är idag ej åtdragna ordentligt |

Bild 16 Skada nr 12 - korrosion skruv
