## PM Geoteknik &amp; Hydrogeologi

Vartorp damm, Växjö kommun

Slutrapport 2026-04-09

**Uppdrag:** 346887 – Vartorp damm  
**Titel på rapport:** PM Geoteknik & Hydrogeologi, Vartorp damm  
**Status:** Granskningshandling  
**Datum:** 2026-04-09

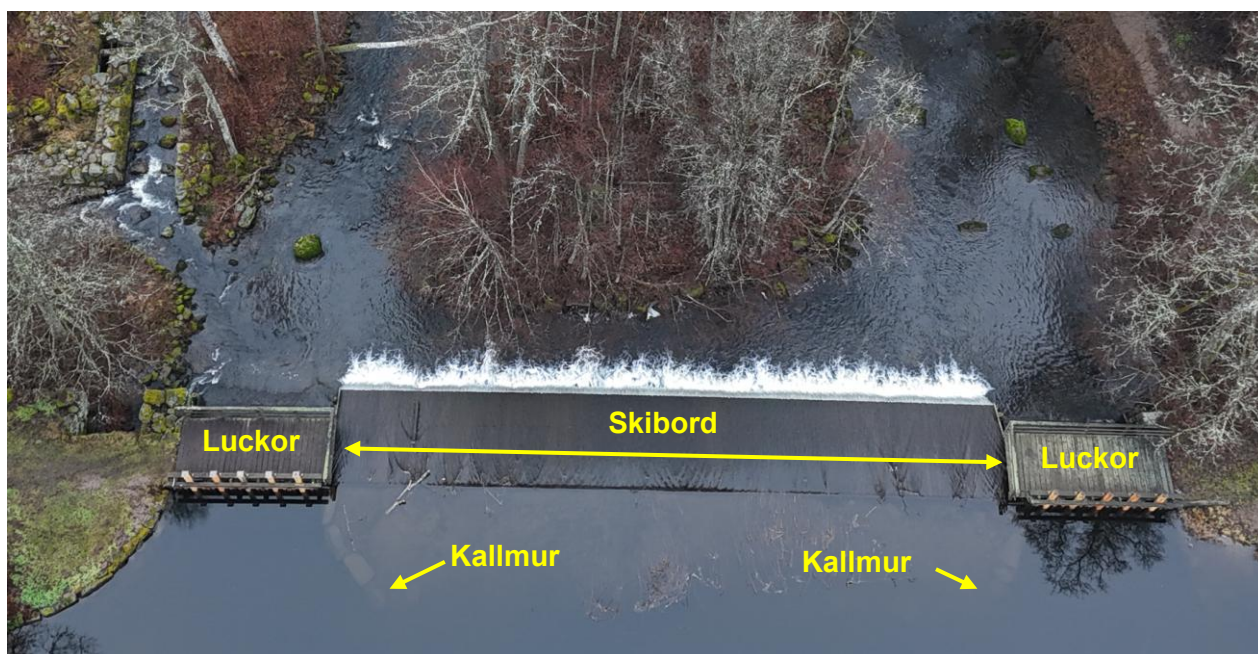
Dammkonstruktionen som utgör dammens huvudutlopp är ca 40 m bred varav ca 30 m utgörs av ett skibord (överfall). Skibordets uppbyggnad är inte klarlagt och bedöms vara uppbyggt av en jordfylld kallinmurning med ovanliggande träbord, eventuellt finns betongkonstruktion under träbordet. Fallhöjden är ca 1,5 m. Luckorna på vardera sida utgörs av träramar på en betongplatta med träluckor som nyligen renoverats. Utanför luckorna återfinns partiellt kallmurade jordvallar. Enligt inspektion på plats läcker dammvallarna synligt. Enligt uppgift utbildas hål i marken på jordvallarna regelbundet som fylls igen med jordmaterial.

**Figur 3.** Dammkonstruktion med vall, luckor och skibord. Vy mot väst. Foto: Tyréns

För att åtgärda de läckande dammvallarna måste de helt eller delvis bytas ut. Schakt kommer behöva utföras till ca 2-3 m djup (+173,8 - +174,8 m) sett från överyta befintlig dammvall (+176,8 m). Schakt, fyllning och packning måste utföras i torrhet, vilket innebär att dammen måste tömmas på vatten (från befintlig vattennivå +176,5 m). Detta genomförs till exempel genom att vatten skärmas av från del av dammen med täta säckar där arbeten utförs, alternativt att arbeten sker inom tät spont. En kombination av dessa åtgärder kan också vara aktuellt.

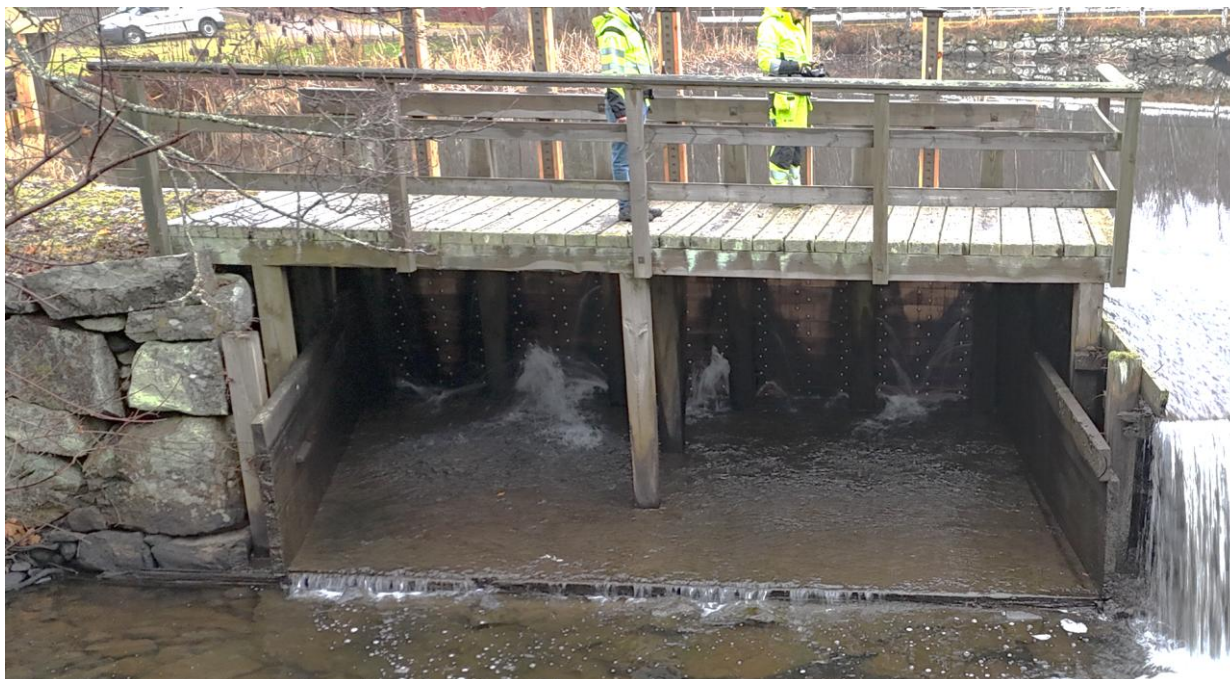
**Figur 4.** Dammluckorna av trä sett från nedströms sida. Foto: Tyréns

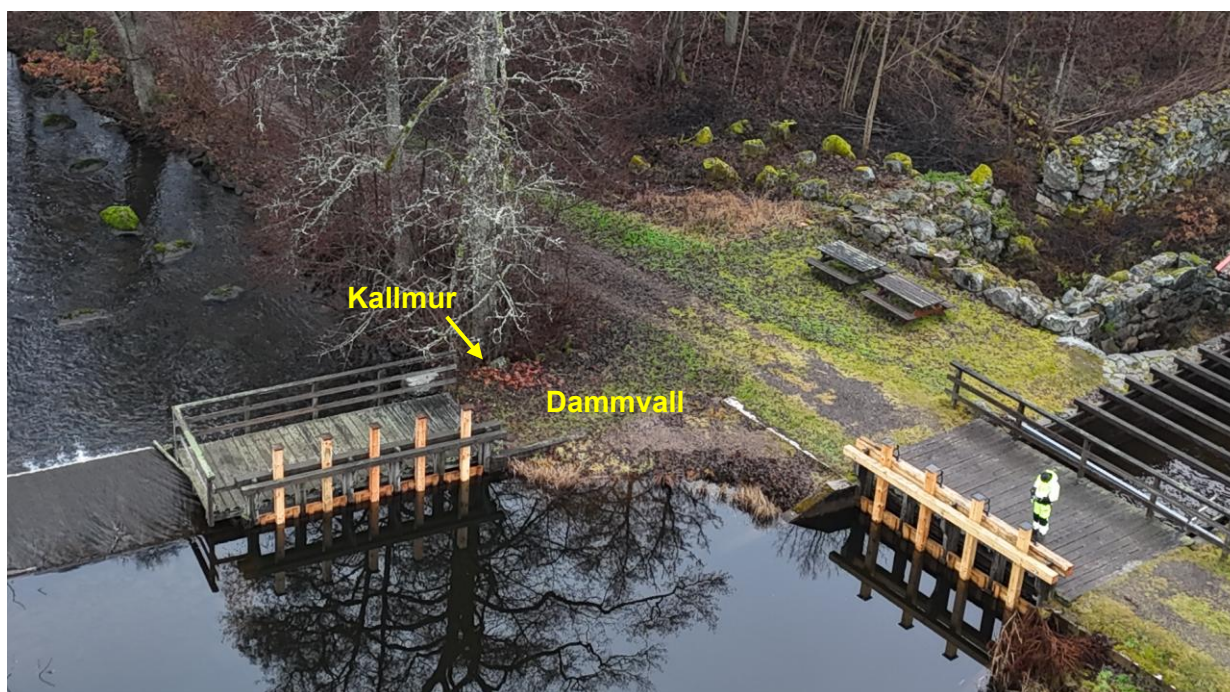
**Figur 5.** Norra dammvallen. Foto: Tyréns

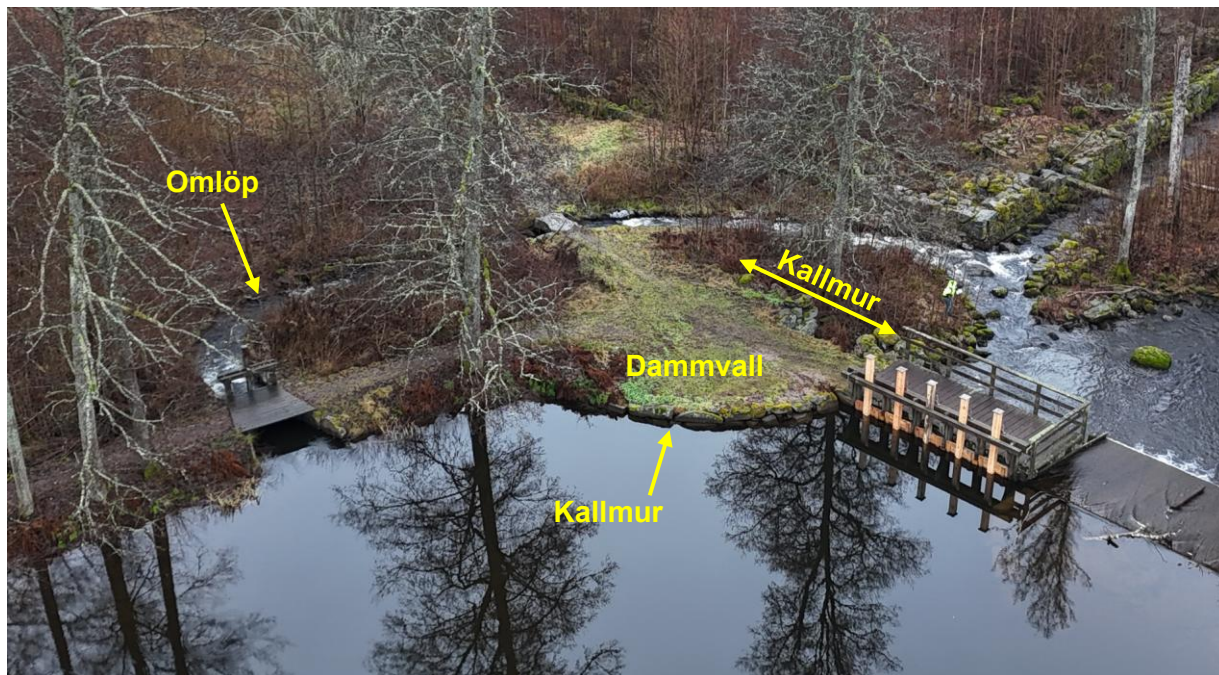
**Figur 6.** Södra dammvallen och omlöp. Foto: Tyréns

Befintligt omlöp för fiskvandring är beläget söder om dammkonstruktionen, se Figur 6.

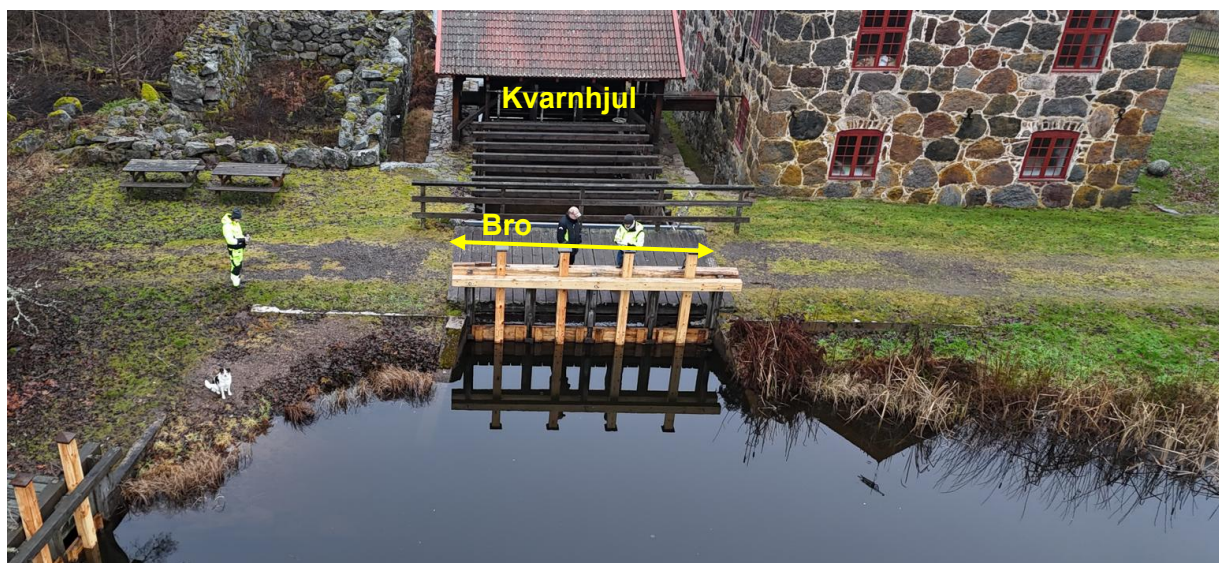
Norr om dammkonstruktionen är utloppet till Vartorp kvarn beläget. Bron har vingmurar av betong med ovanliggande bärande stålbalkar och träbeläggning. Bron är försedd med dammluckor av trä. Enligt inspektion är bron i dåligt skick och en av stålbalkarna är nästan helt bortrostad. Håligheter i marken observerades kring bron vid fältundersökning.

**Figur 7.** Bro vid utlopp mot Vartorp kvarn. Foto: Tyréns

Enligt status på bro beskriven i [2] antas bron behöva rivas och bytas ut.

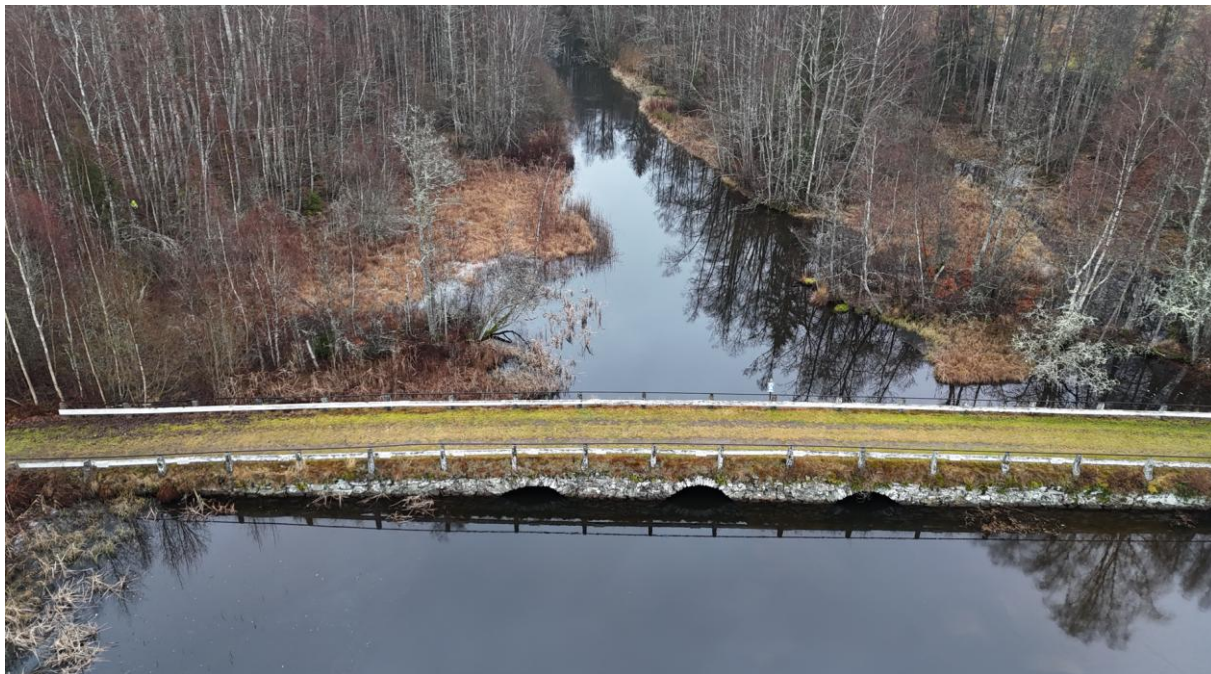
Vid inloppet till dammen på dammens östra sida finns en stenvalvsbro, se Figur 8.

**Figur 8.** Bro vid inloppet på östra sidan av dammen. Foto: Tyréns

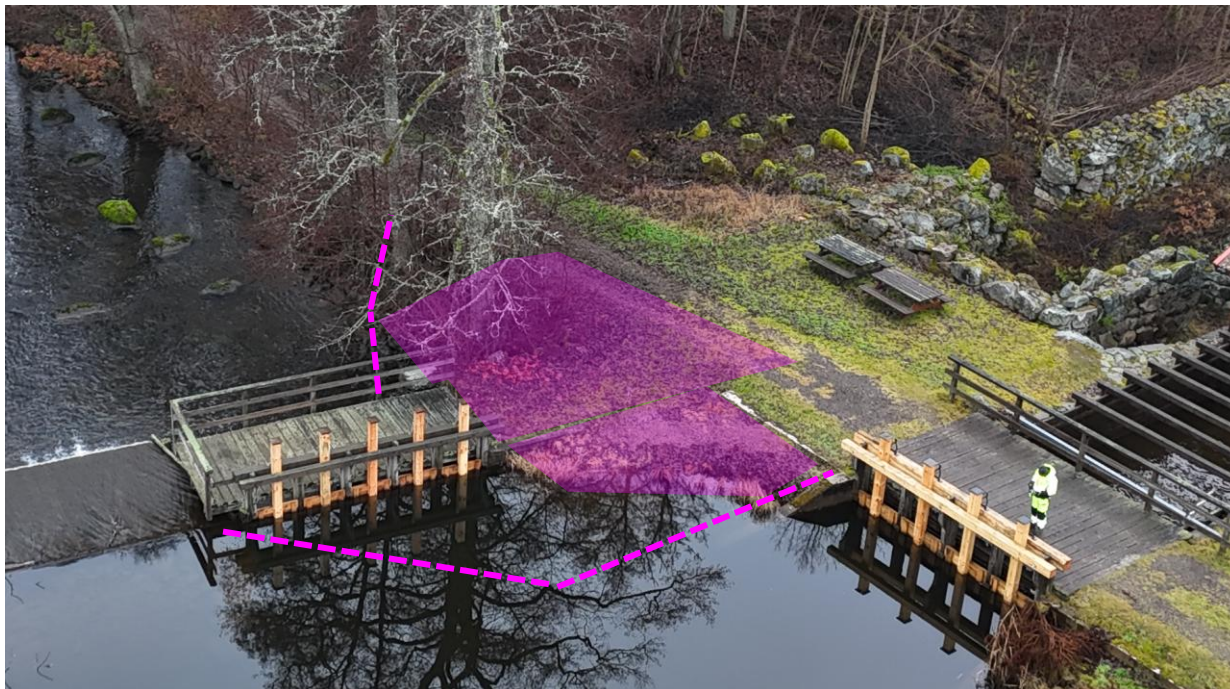
**Figur 9.** Exempel på schakt och tillfällig dämning vid norra dammvallen. Foto: Tyréns

Se Figur 9 och Figur 10 för hur spont och schakt kan tänkas utföras. Lila streckade linje avser spont eller dämning. Färgat område avser ungefärlig schaktutbredning. Arbetet förutsätts utföras på en sida i taget. Exakt utbredning på schakt och krav på storlek ny vall är ej utredd. Observera betongmurar tillhörande bron som utgör hinder för schakt och spontplacering.

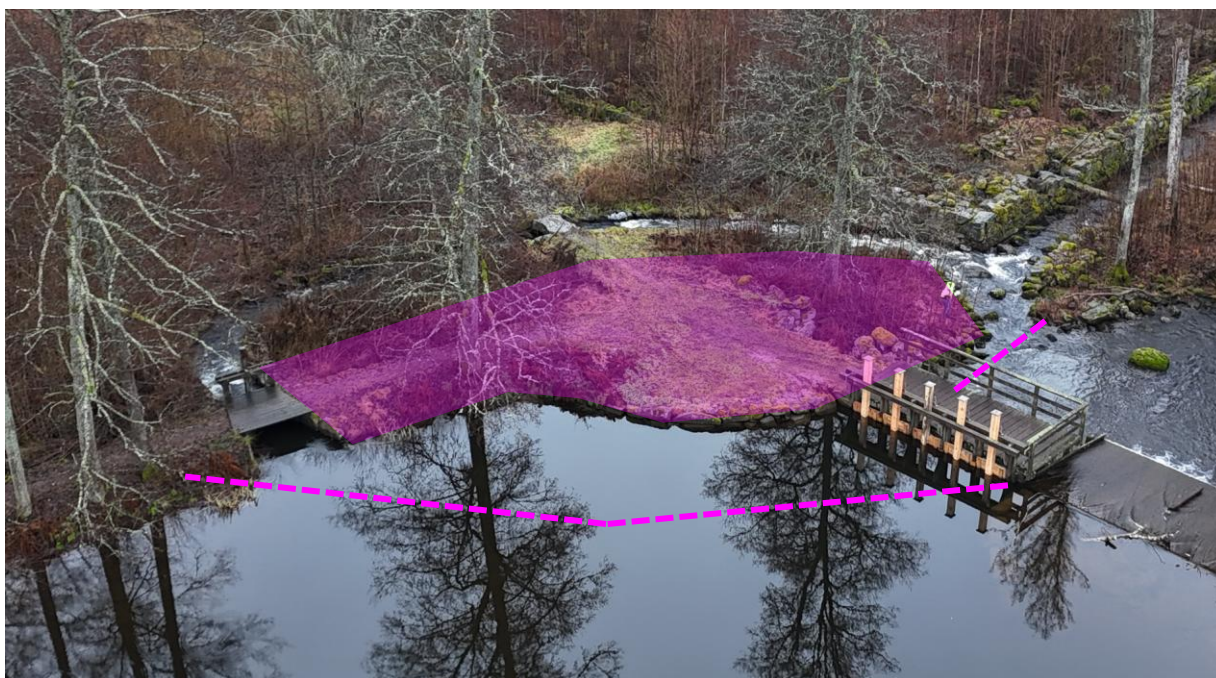
**Figur 10.** Exempel på schakt och tillfällig dämning vid södra dammvallen. Foto: Tyréns

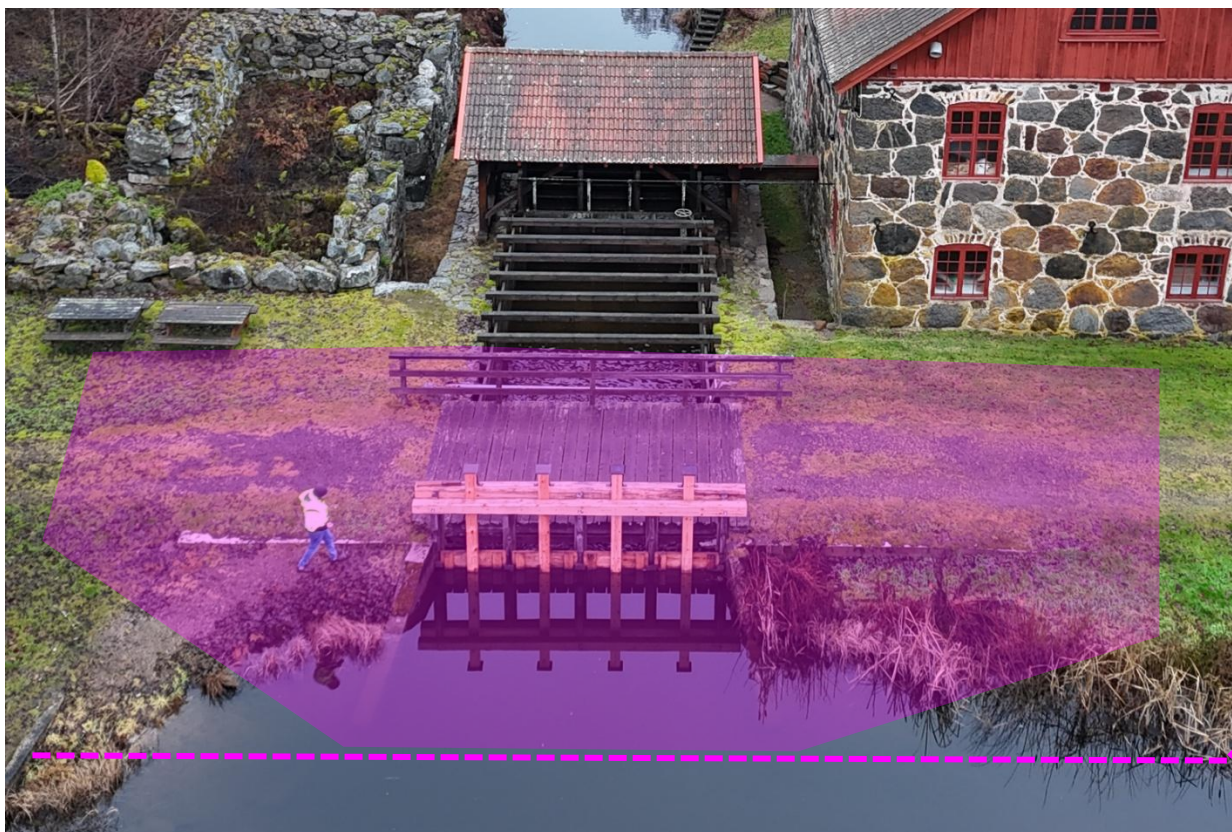
**Figur 12.** Exempel på schakt och tillfällig dämning vid kvarnbron. Foto: Tyréns

Se Figur 12 för hur spont och schakt kan tänkas utföras. Lila streckad linje avser spont eller dämning. Färgat område avser ungefärlig schaktutbredning om alla betongdelar ska rivas och ersättas.

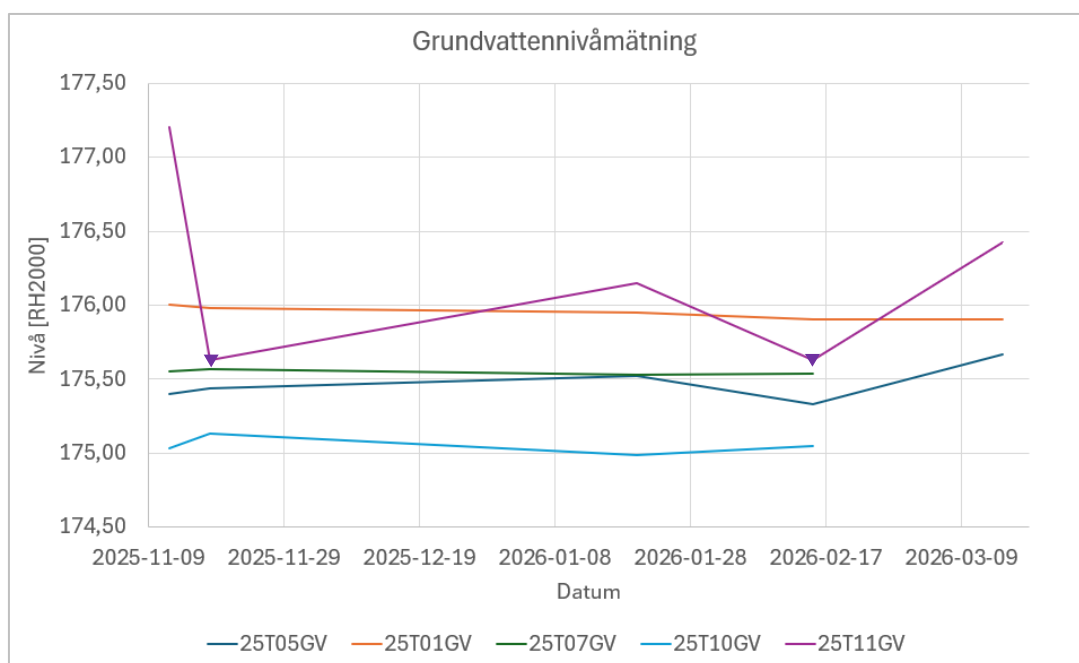
Det finns fem stycken grundvattenrör installerade i dammens närhet. Då rör 25T01 sitter i dammvallen som läcker mycket vatten är det osäkert om det är grundvattennivån som mäts eller läckande dammvatten. Se grundvattennivåmätningar i befintliga rör i Tabell 1 och i Figur 13.

**Figur 13.** Graf över hur grundvattennivån varierar över tid. Observera att 25T11 vid två mättillfällen är torrt (se markering med trianglar samt Tabell 1), där spetsnivå i stället redovisas i graf – den verkliga grundvattennivån kan vara ännu lägre.
