REGEMENTSPARKEN 1

Växjö kommun

INVENTERING, ANALYS OCH REKOMMENDATIONER

Kalmar 2014-06-02
GRÖNA RUMMET LANDSKAPSARKITEKTER AB

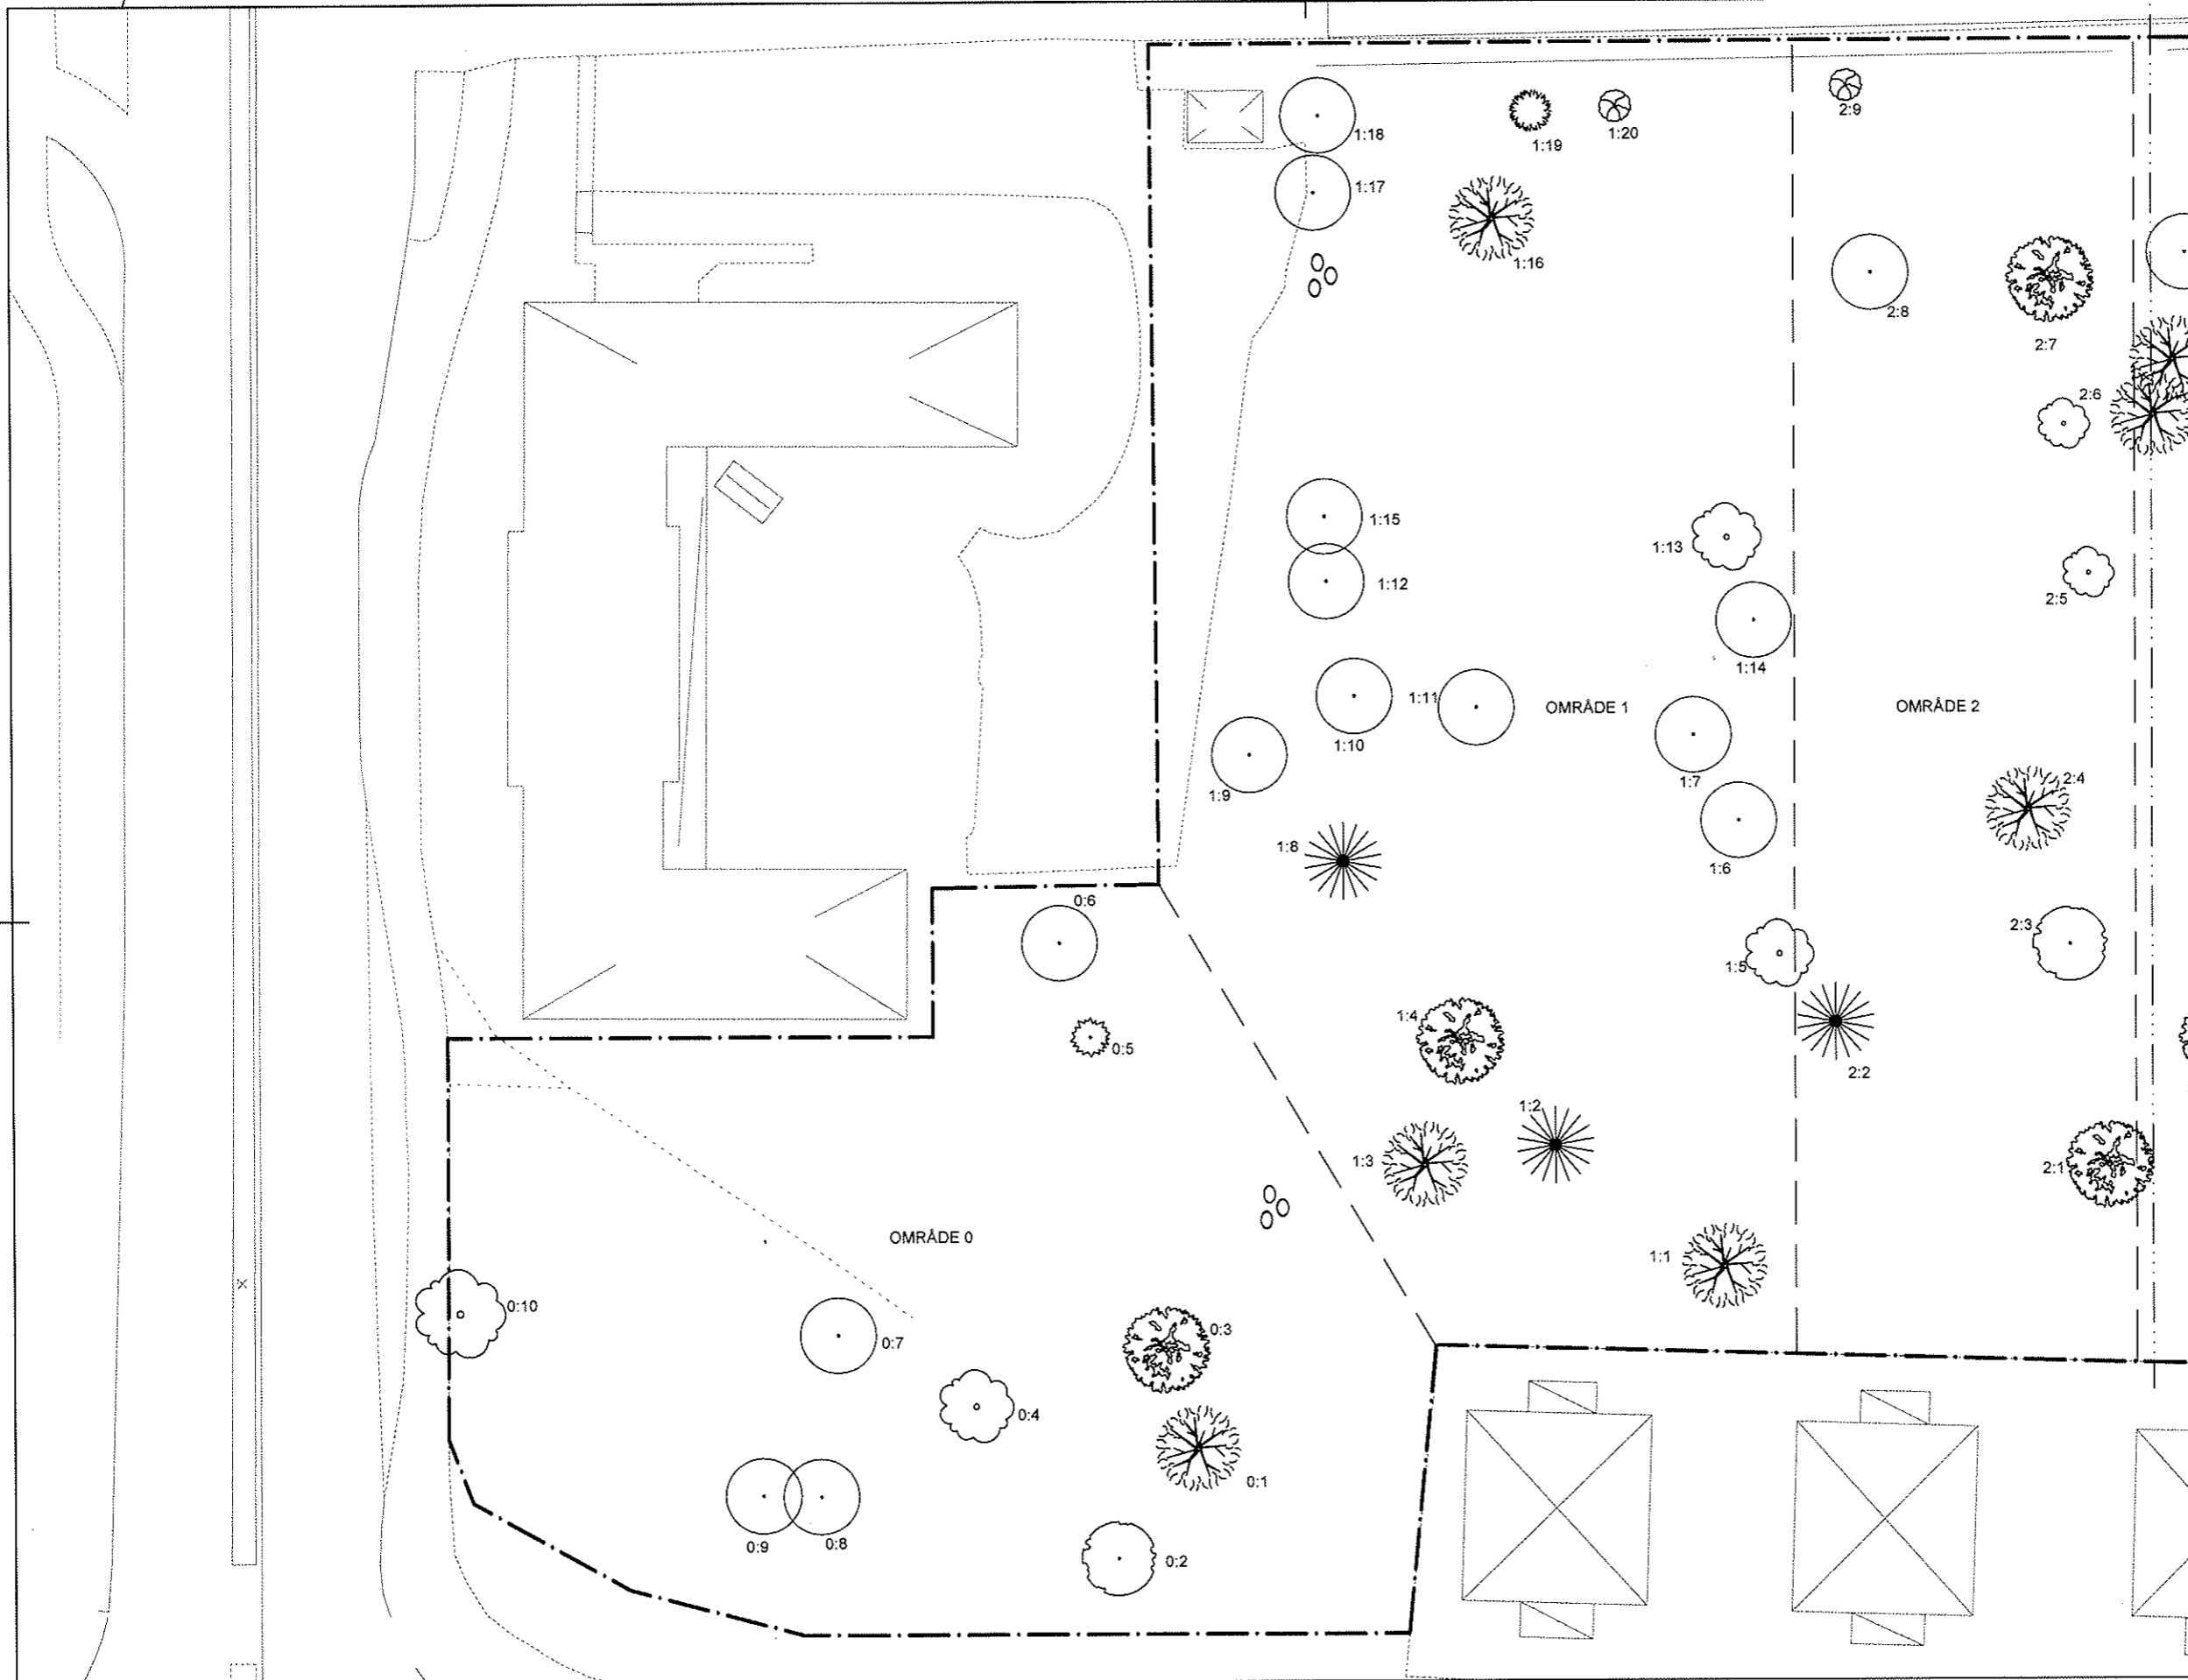
I nordvästra delen ligger ett mera öppet område upp mot Storgatan. Trädinventering har utförts av Gröna Rummet Landskapsarkitekter AB. Trädinventeringen redovisas på ritning och numrerade listor, se bilaga 2.

Nr.	Art	Ålder	Höjd tot.	Höjd stam	Kron diam.	Utseende	Skador
0.1	Ek- Quercus robur	90	16	7	12	Tvästammig, Fin	Grentappar
0.2	Hästastanj- Aesculus hippocastanum	80	14	15	10		Beskärningsskador, viss grendöd

0.3	Bok- Fagus sylvatica	80	16	5	11	Fin	Grentappar, stamskador
0.4	Lönn- Acer platanoides	65	15	4	11	Tvästammig	Grentappar, barkskador, säkerhetsrisk
0.5	Oxel -Sorbus intermedia	12	5	2	3		Rotskott. Stamstöd skador

0.6	Björk - Betula ssp	40	12	5	7	Fin	Stammskott
0.7	Björk - Betula ssp	40	12	6	6	fin	
0.8	Björk - Betula ssp	50	12	6	6		Skadad
0.9	Björk - Betula ssp	50	12	6	6		Skadad

0.10	Lönn- Acer platanoides	60	10	3	7	Mycket fin	
1.1	Ek- Quercus robur	90	13	4	10	fin	Barkskada
1.2	Tall- Pinus sylvestris	50	12	8	6	Ensidig krona, mycket	Barkskada

1.3	Ek- Quercus robur	90	14	5	11	Ensidig krona	
1.4	Bok- Fagus sylvatica	100	16	4	12	Fin	Grentappar
1.5	Lönn- Acer platanoides	50	14	4	9	Fin	Grentappar
1.6	Björk - Betula ssp	40	13	5	6		Barkskada

1.7	Björk - Betula ssp	40	13	5	7		Barkskada
1.8	Tall- Pinus sylvestris	100	16	9	8	fin	Torrgrenar
1.9	Björk - Betula ssp	50	12	6	6		Flera stamskott, Barkskador

1.10	Björk - Betula ssp	50	13	7	6	Fin	Barkskada
1.11	Björk - Betula ssp	40	12	5	6	Fin	Barkskada
1.12	Björk - Betula ssp	40	12	6	7		Knutor
1.13	Lönn- Acer platanoides	50	13	5	7		Barkskada

1.14	Björk - Betula ssp	40	13	5	7		Barkskada
1.15	Björk - Betula ssp	20	11	2	6		Barkskada
1.16	Ek- Quercus robur	60	11	5	3		
1.17	Björk - Betula ssp	50	13	3	5	Enkelsidig krona

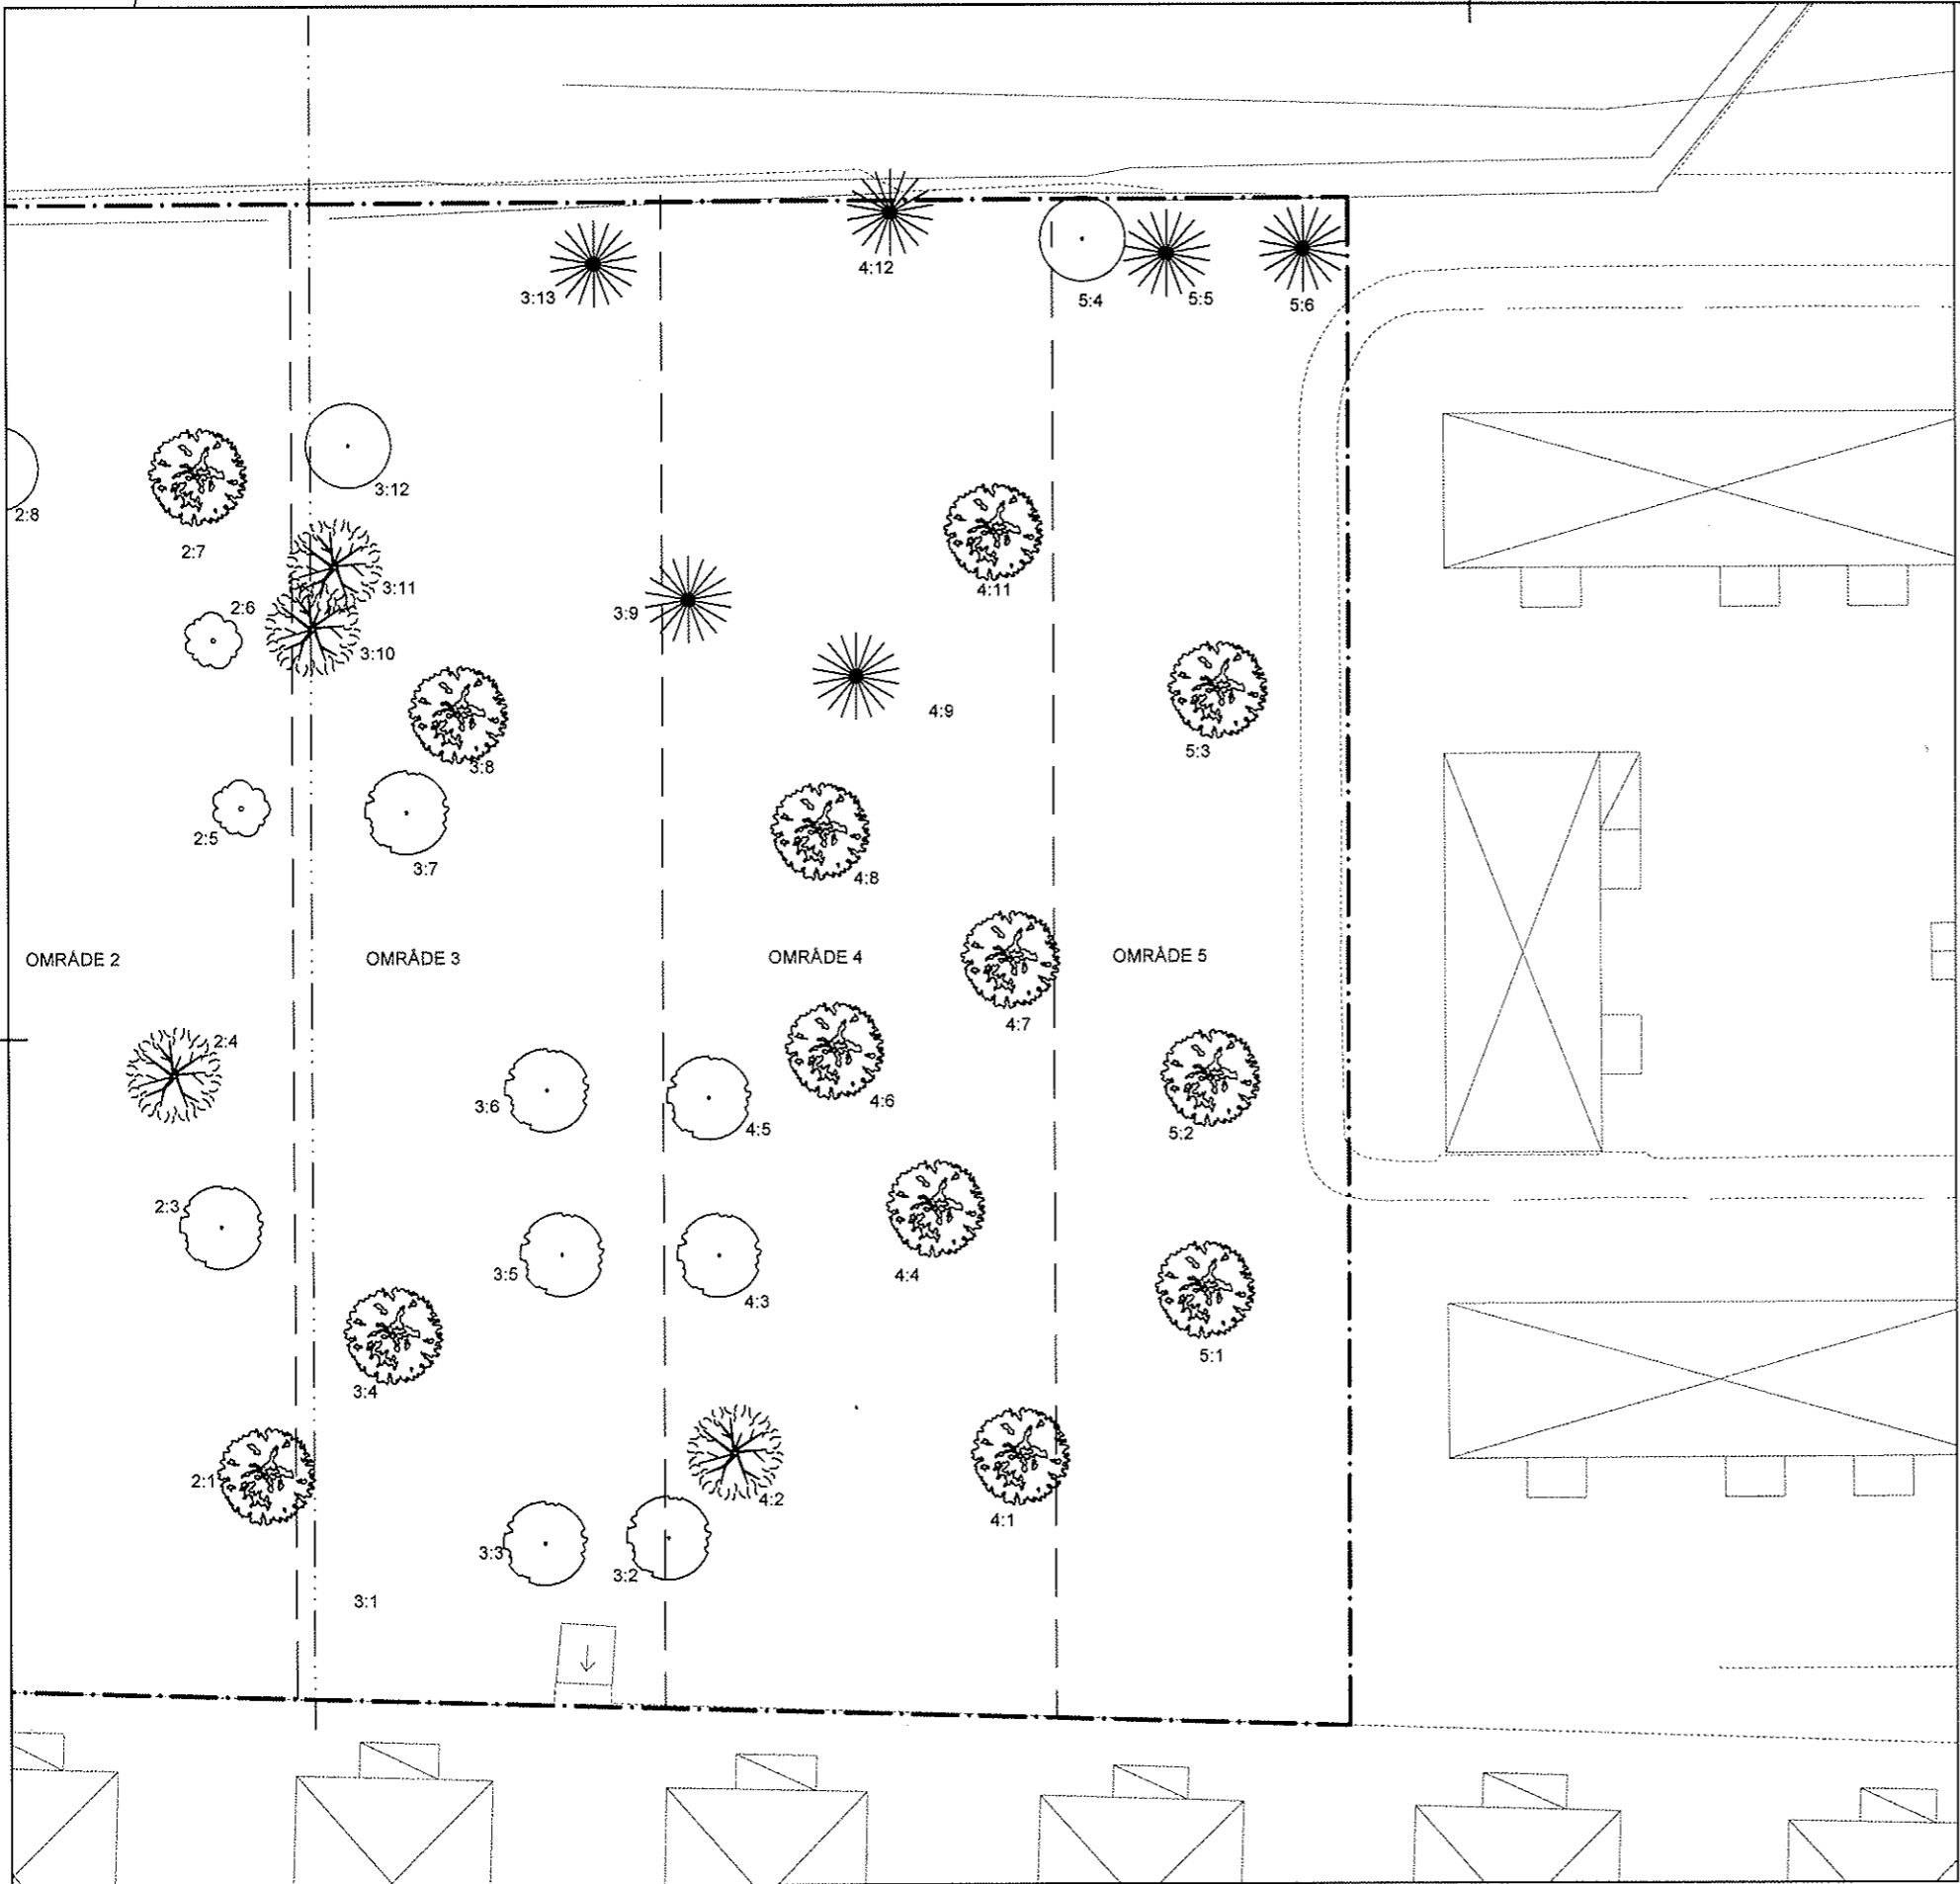
1.18	Björk - Betula ssp	40	11	5	3		Svagsväxt
1.19	Sälg- Salix ssp					Buskträd	Stamskador
1.20	Rönn- Sorbus aucuparia	20	8	2	6	Flerstammig	Svagsväxt
2.1	Bok- Fagus sylvatica	100	16	4	13	Fin	Barkskada, Grentappar

2.2	Tall- Pinus sylvestris	100	16	9	8	Fin	
2.3	Hästastanj- Aesculus hippocastanum	55	5	7		Tvästammig, fin	Grentappar
2.4	Ek- Quercus robur	35	13	5	7	Ensidig krona	Grentappar

2.5	Lönn- Acer platanoides	60	14	6	8	Tvästammig	Grentappar
2.6	Lönn- Acer platanoides	35	12	4	4	Ensidig krona	Grendöd
2.7	Bok- Fagus sylvatica	90	16	5	12	Tvästammig	Grentappar, Rötskadad

2.8	Björk - Betula ssp	45	13	5	5		Svagsväxande
2.9	Rönn- Sorbus aucuparia	6	4	1	3	Ungträd	
3.1	Ek- Quercus robur	60	13	5	12		Grendöd, Riskträd
3.2	Hästastanj- Aesculus hippocastanum	60	14	6	7	Två stammig	Grentappar

3.3	Hästastanj- Aesculus hippocastanum	70	14	6	6	Fin	Grentappar
3.4	Bok- Fagus sylvatica	100	16	5	12	Fin	Grentappar
3.5	Hästastanj- Aesculus hippocastanum	50	13	4	7		Barkskada, Grentappar

3.6	Hästastanj- Aesculus hippocastanum	60	13	4	7	Tvästammig, fin	Grentappar
3.7	Hästastanj- Aesculus hippocastanum	55	13	7	8	Tre huvudgrenar	Grendöd, Riskträd

3.8	Bok- Fagus sylvatica	90	16	5	12		Svampangrepp, torrgrenar, riskträd
3.9	Tall- Pinus sylvestris	50	14	9	6	Fin	
3.10	Ek- Quercus robur	80	15	5	6	Ensidig krona	Torra grenar

3.11	Ek- Quercus robur	80	15	3	10	Ensidig krona	Grentappar
3.12	Björk - Betula ssp	50	14	5	11	Fin	Grentappar
3.13	Tall- Pinus sylvestris	90	15	10	8	Fin	
4.1	Björk - Betula ssp	50	13	4	8	tätkrona, fin	Grentappar

4.2	Ek- Quercus robur	110	16	7	11	Fin	
4.3	Hästastanj- Aesculus hippocastanum	60	14	3	6	Två stammig, fin	Torra grenar
4.4	Bok- Fagus sylvatica	80	14	5	12	Fin	Grentappar

4.5	Hästastanj- Aesculus hippocastanum	40	13	5	6	Två stammig, fin	Torra grenar
4.6	Bok- Fagus sylvatica	90	16	5	12	Fin	Grentappar
4.7	Bok- Fagus sylvatica	30	8	2	6	Fin	Grentappar

4.8	Bok- Fagus sylvatica	60	14	4	12	Fin	
4.9	Tall- Pinus sylvestris	50	14	9	6	Fin	
4.10	Tall- Pinus sylvestris	50	14	9	7	Fin	
4.11	Bok- Fagus sylvatica	80	14	5	12	Fin

4.12	Tall- Pinus sylvestris	70	15	10	8	Fin	
5.1	Bok- Fagus sylvatica	90	16	3	15		Barkskada, Grendöd, riskträd
5.2	Bok- Fagus sylvatica	40	9	1	7	Tvåstammig	Grentappar

5.3	Bok- Fagus sylvatica	80	14	1,5	12	Fin	Grentappar
5.4	Björk - Betula ssp	50	13	8	7		Svagväxande
5.5	Tall- Pinus sylvestris	60	15	10	8	Fin	
5.6	Tall- Pinus sylvestris	50	13	10	7	Fin

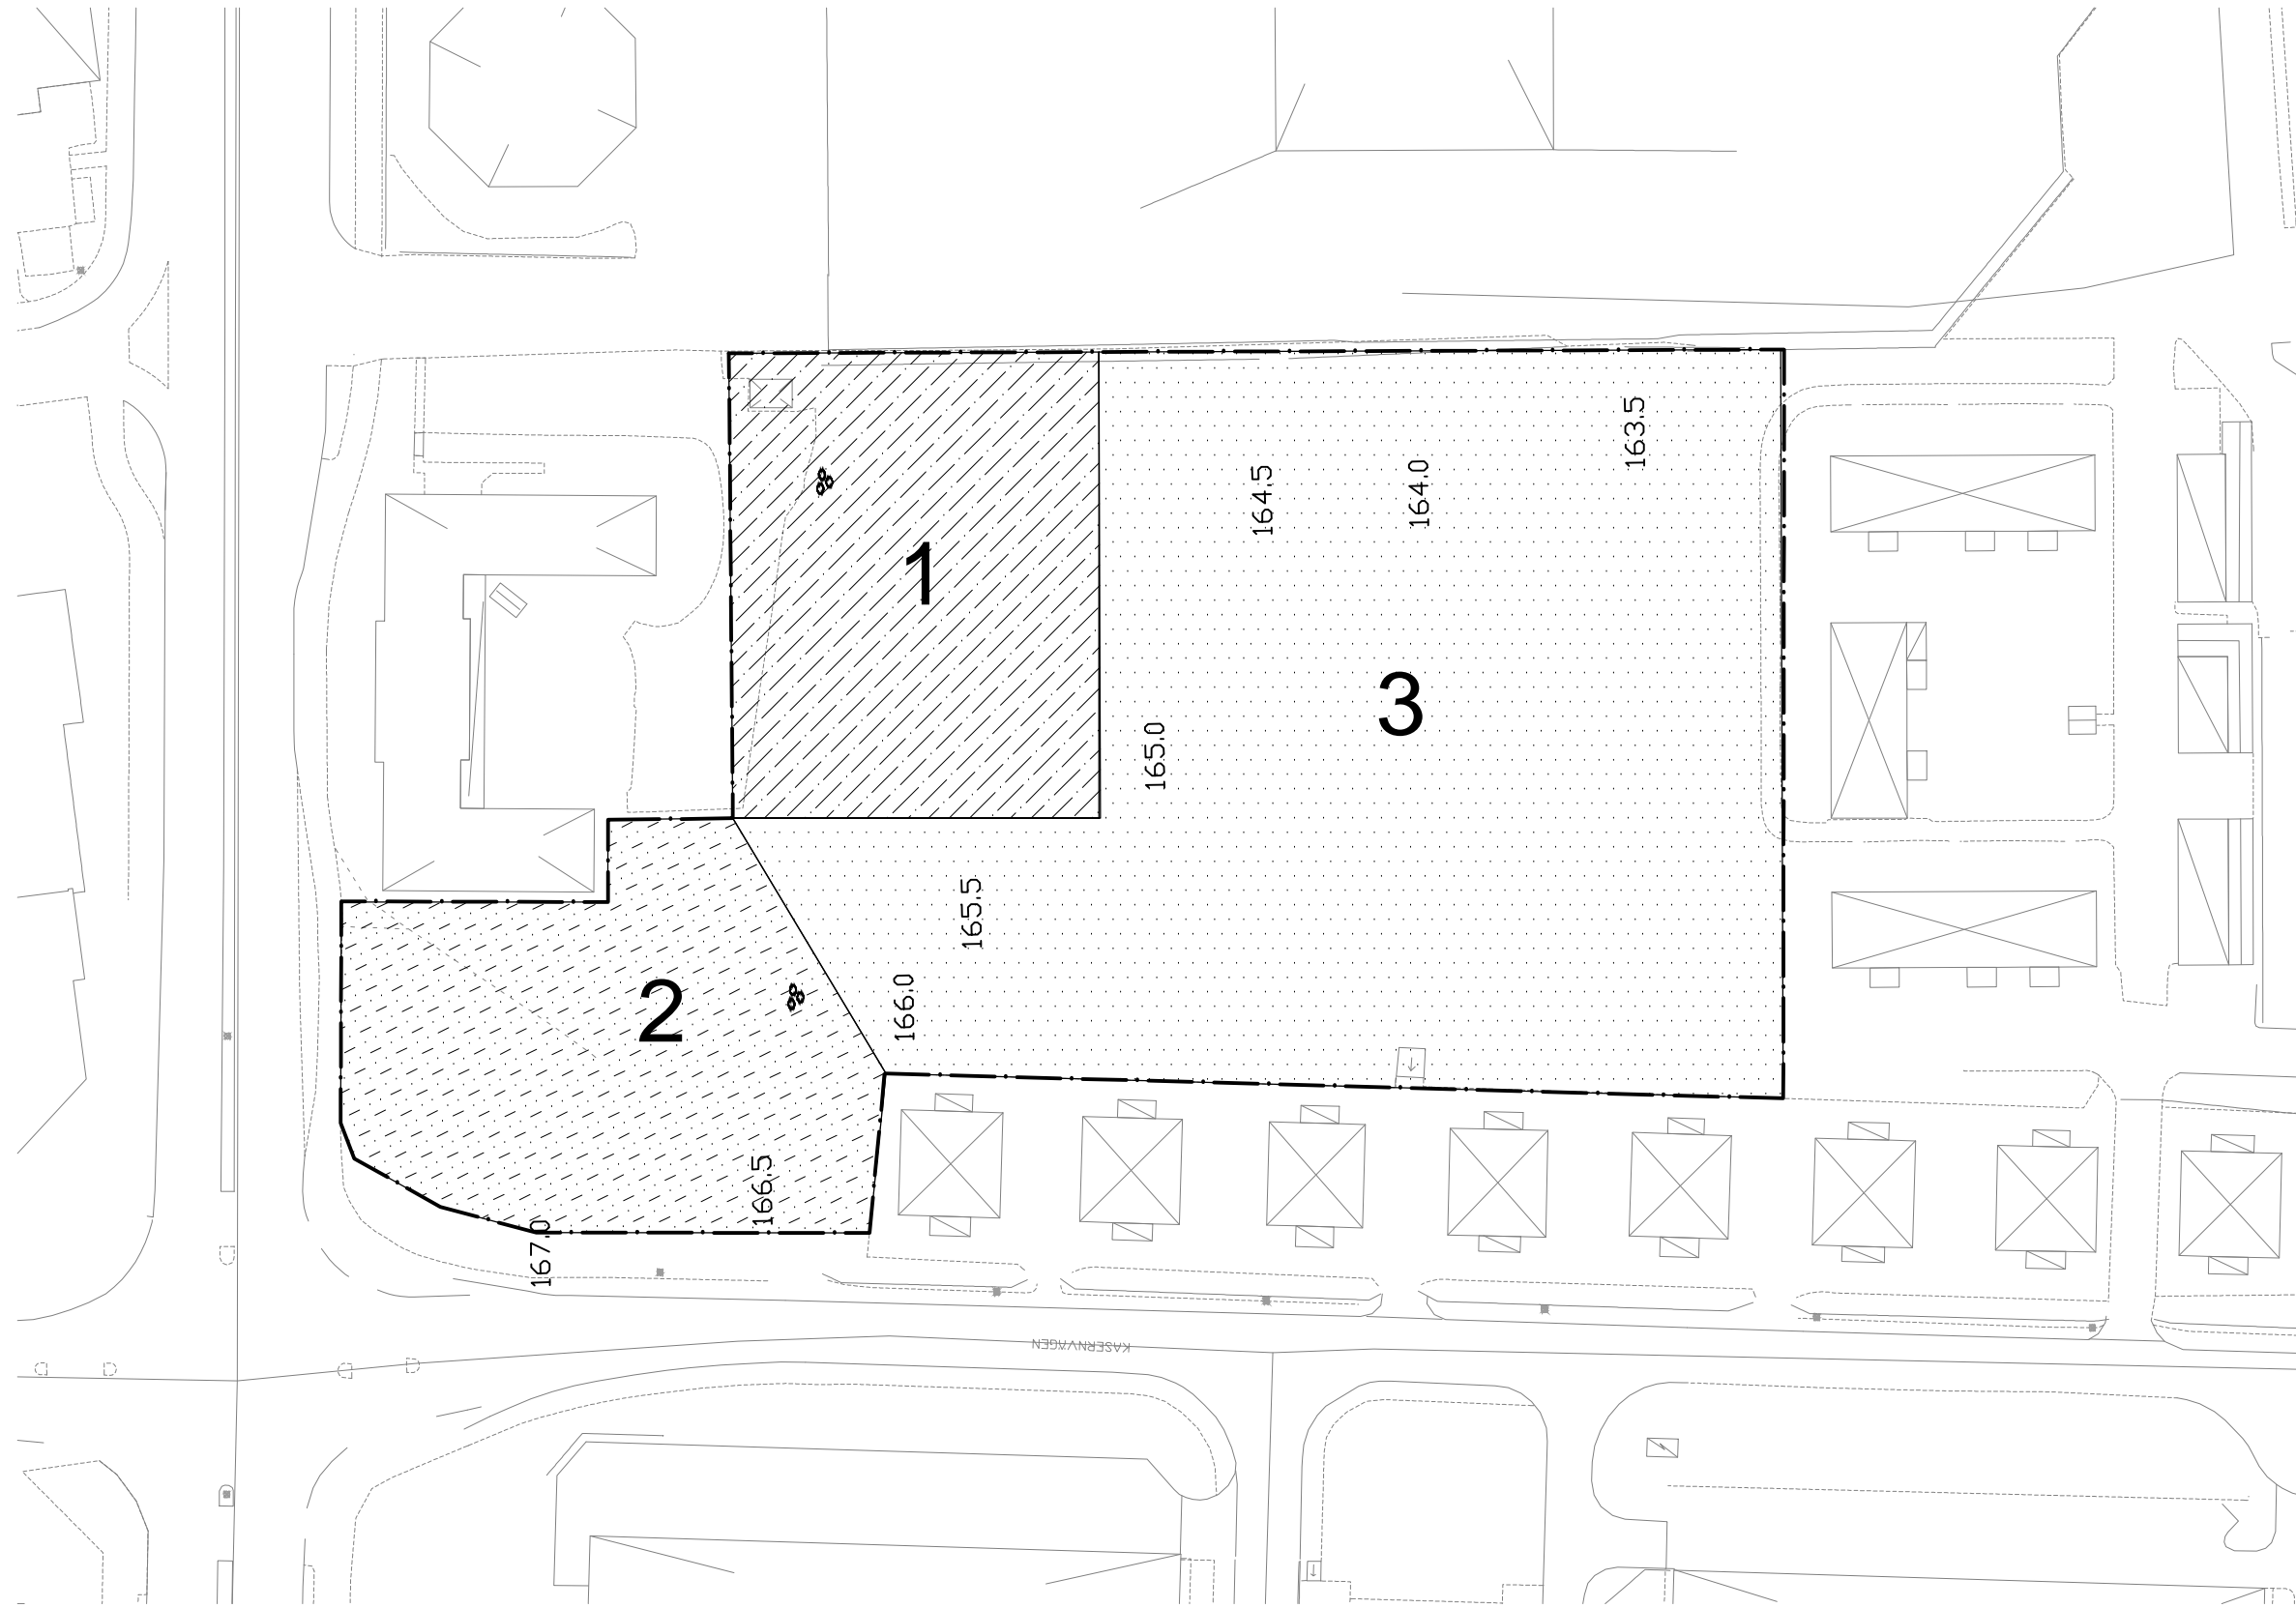
Området är indelat i ett antal delområden, 1-3. Se kartbilaga 3

1. Området i NV.

2. Området i NO

3. Ett större område i söder och intill underofficersvillorna i väster.

Område 1

Som mycket värdefullt har vi klassat område nr 3.

Som värdefullt har vi klassat område nr 2.

Flertalet av träden som har bedömts som värdefulla finns i västra och södra delen av området. Ett brett område på 20- 30 meter från fastigheterna i väster och söder kan sparas och utgöra en viktig och markant vegetationsskärm i ett framtida bostadsområde.

Ytor med värdefulla träd bör stänglas in under byggnation för hus och mark.
