## Naturvärdesinventering (NVI)

- Del av Linnéparken i Växjö, Växjö kommun, inför ombyggnad av Linnégatan och rondell, 2023

**Titel:** Naturvärdesinventering (NVI) – i Linnéparken i Växjö, Växjö kommun, inför ombyggnad av Linnégatan och rondell, 2023

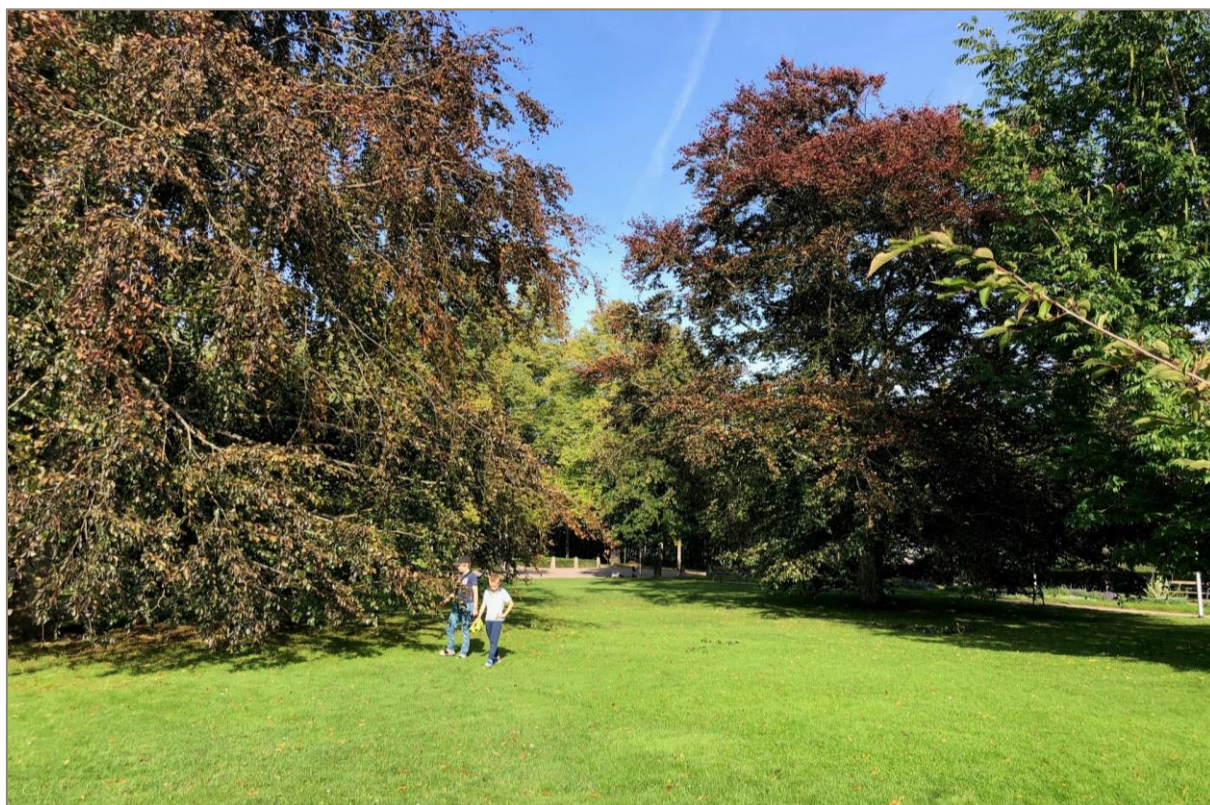
**Omslag:** Bilden föreställer en del av parken med två blodbokar, träd nr. 34 och 35.

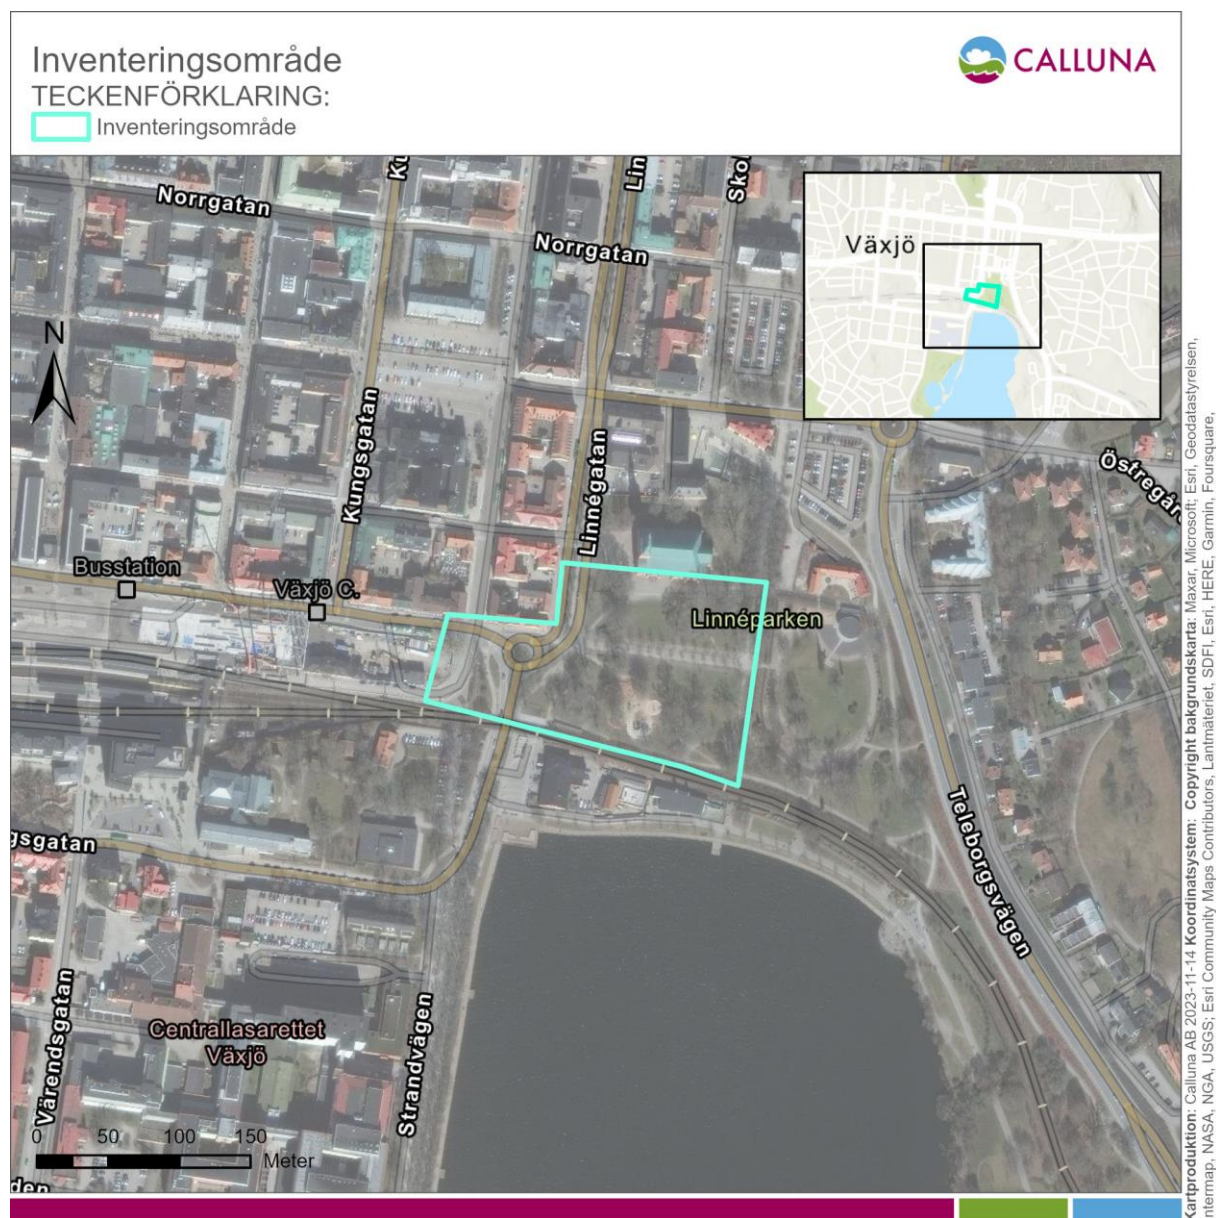
**Figur 1.** Kartan visar inventeringsområdets avgränsning och hur inventeringsområdet är beläget i förhållande till omgivningarna.

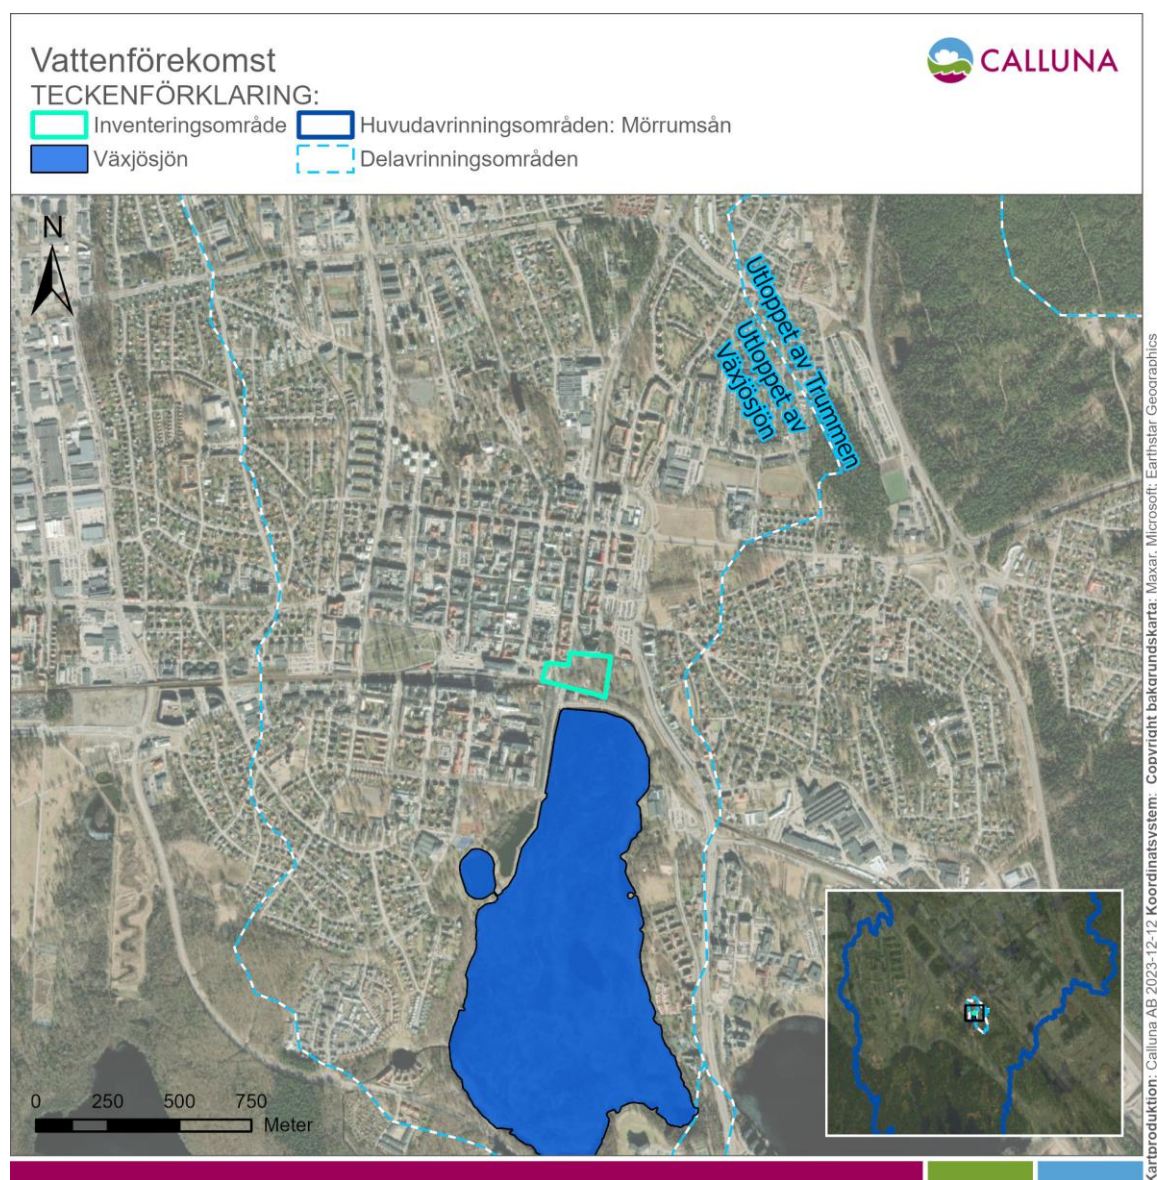
**Figur 3.** Kartan visar de vattensystem som förekommer inom inventeringsområdet.

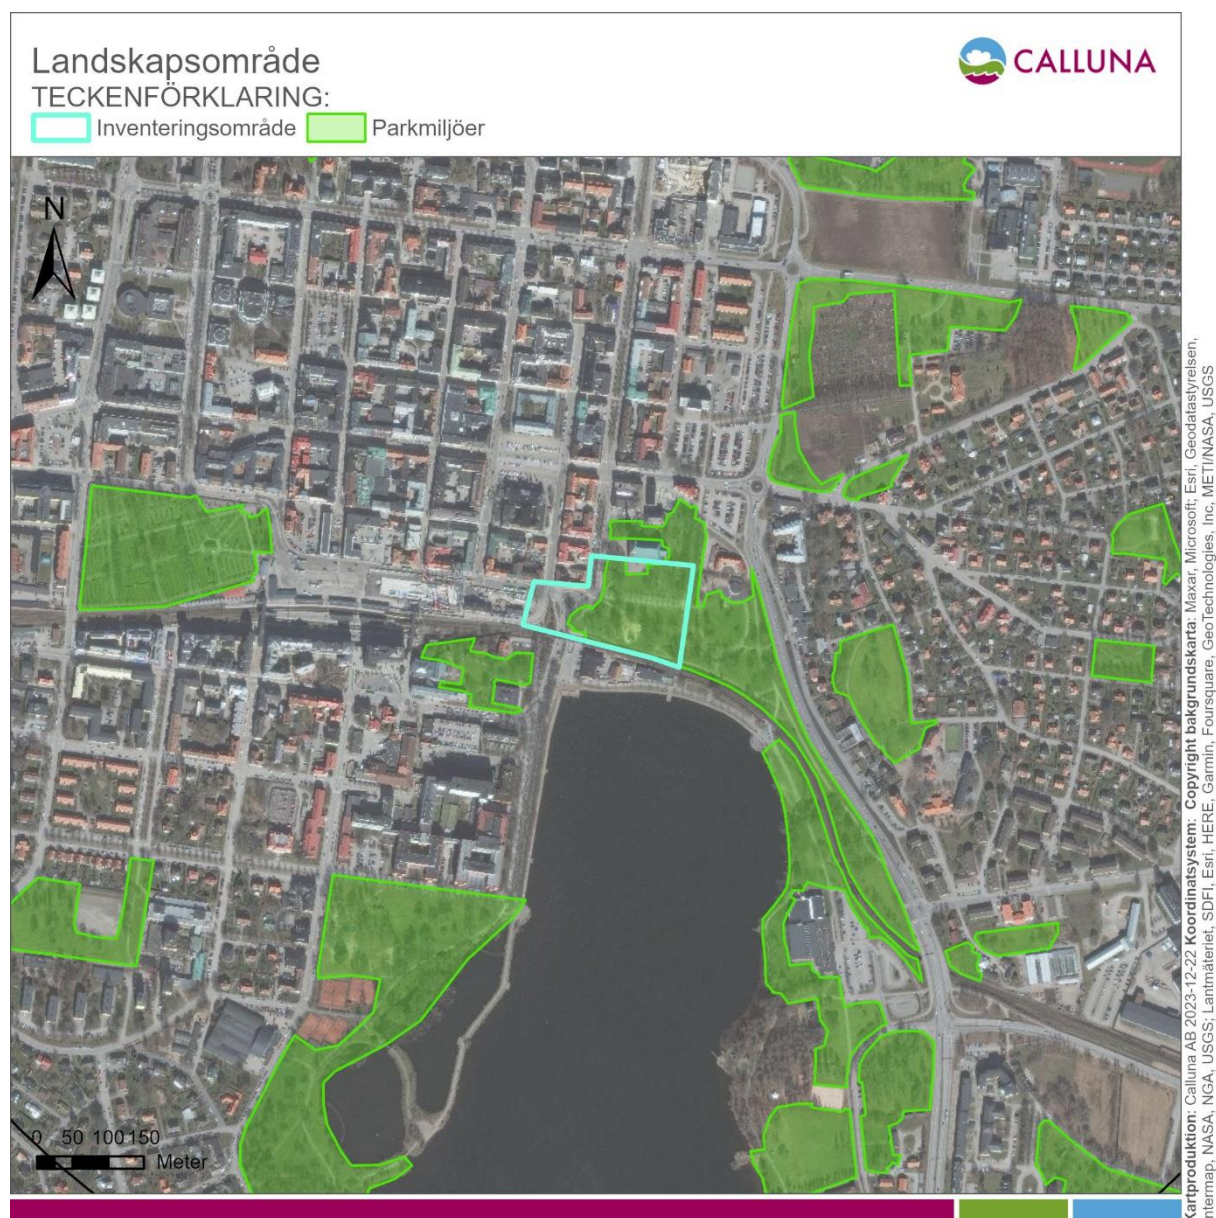
**Figur 4.** Kartan visar inventeringsområdet med avgränsade landskapsområden i form av parkmiljöer i Växjö. Övriga landskapsområden som berör inventeringsområdet är stadslandskap med vägar, parkeringar och en del av busstorget.

Landskapet inom inventeringsområdet karaktäriseras av parkmiljö och stadslandskap (figur 4). I inventeringsområdet avgränsades två landskapsområden vid naturvärdesinventeringen. Av dessa bedömdes ett vara värdelandskap. De identifierade värdelandskapen har ekologisk funktion för bland annat vedlevande insekter och kryptogamer knutna till gamla lövträd. För en detaljerad redovisning av landskapsområdena, se Bilaga 2 Objektredovisning av landskapsområden.

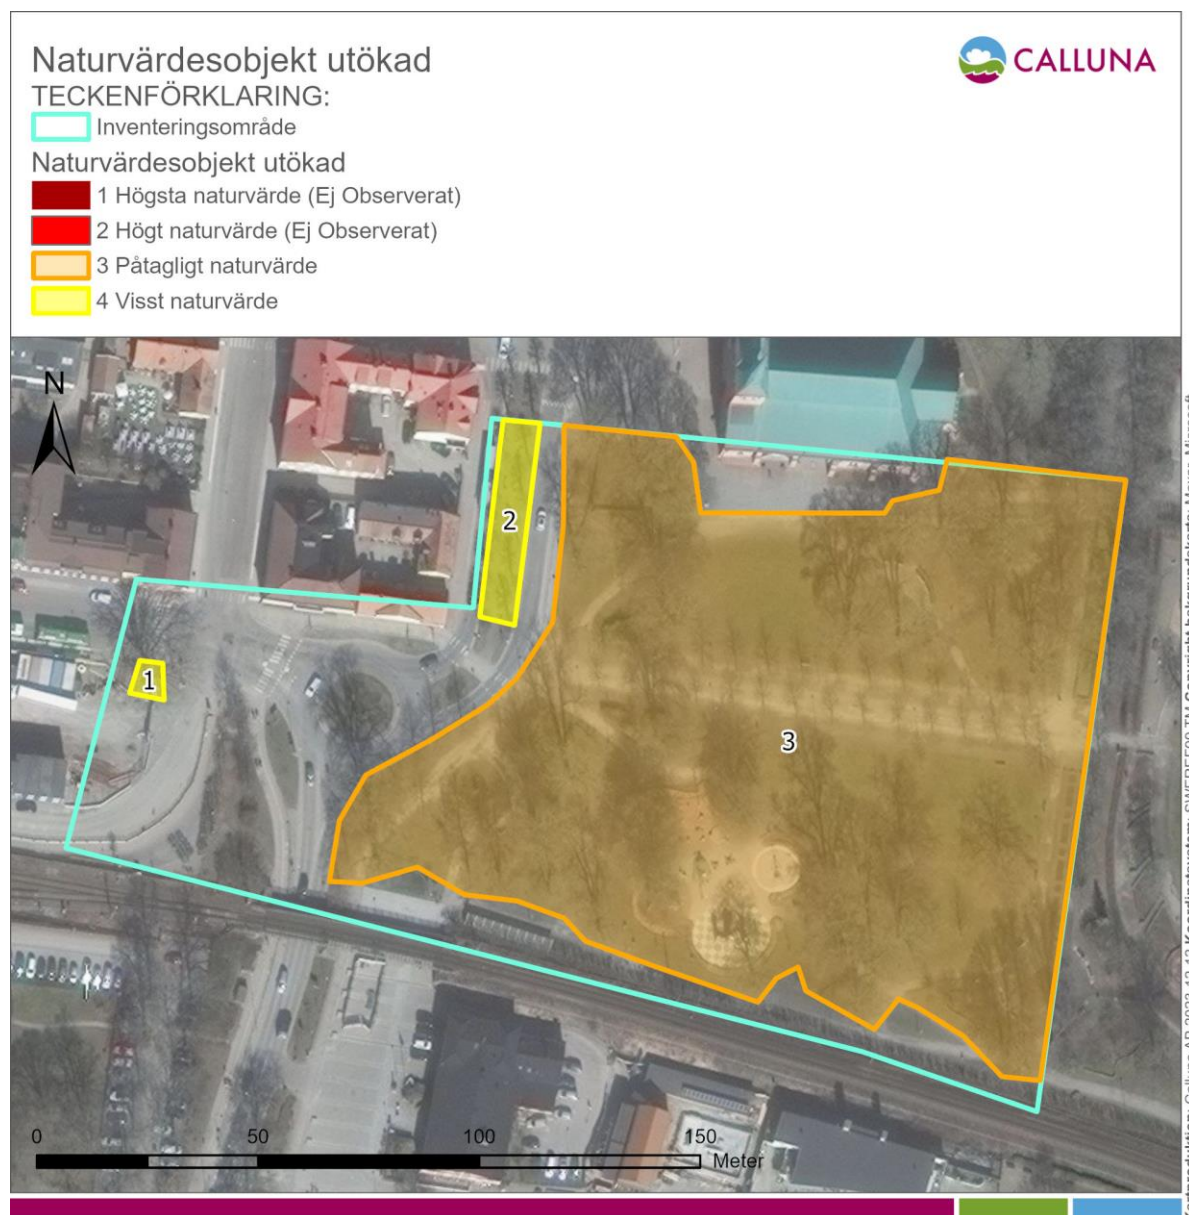
**Figur 5.** Kartan visar inventeringsområdet med naturvärdesbiotoper och deras naturvärdesklassning enligt Callunas naturvärdesinventering.

Det värdefullaste naturvärdesbiotopen, med klass 3 – påtagligt naturvärde, är den del av Linnéparken som ingår i inventeringsområdet. Biotopen karaktäriseras av äldre träd, de äldsta ca 150 till 200 år, blommande träd och träd med håligheter. Bland arterna finns flera fågelarter som typiskt uppträder i parker och stadsmiljöer.

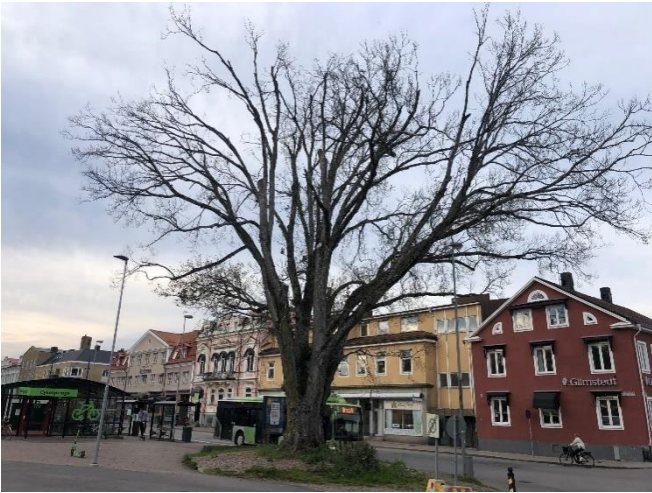
| Objektnummer 1 – Gammal alm i korsningen Kronobergsgatan och Norra Järnvägsgatan (busstorget) | | | | | |
|---|---|---|---|---|---|
| Biotopvärdet är begränsat till den döda veden av skogsalm som finns i flera dimensioner, från kvistar till mycket grova grenar och stamdelar. | | | Vissa förutsättningar för vedlevande insekter. | | |

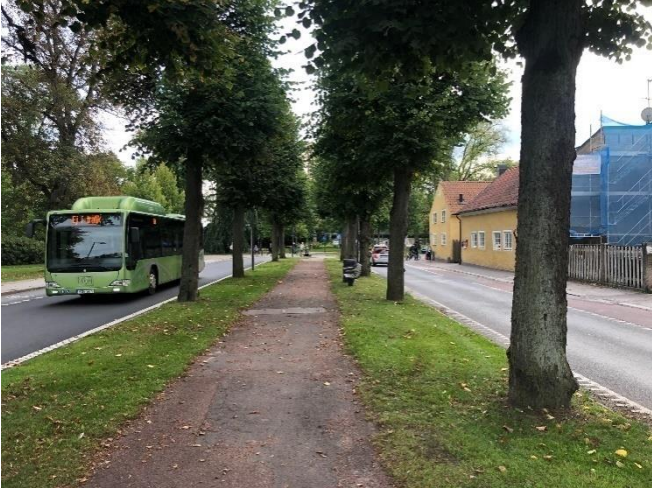
| Objektnummer 2 – Allé längs Linnégatan | | | | | |
|---|---|---|---|---|---|
| Måttlig förekomst med hålträd, troligen en del med mulm. Blommande träd (lind). | | | Inga naturvårdsarter. | | |

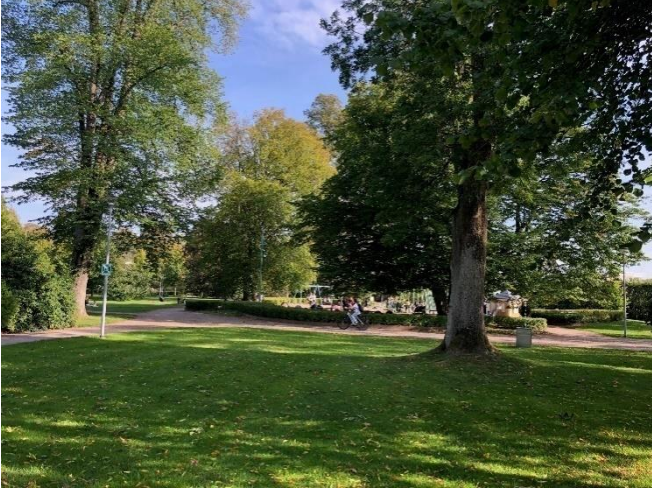
| Bild | Inventerare |

| Objektnummer 3 – Del av Linnéparken | | | | | |
|---|---|---|---|---|---|
| Måttlig förekomst av hålträd av varierande kvalitet. Troligen flera mulmträd. Gott om blommande träd och buskar, främst lind. Gott om näringsväxter för insekter, bland annat lind, men även exotiska växter. | | | <p>Goda förutsättningar för insekter knutna till ihåliga lövträd. Även goda förutsättningar för fladdermöss och i viss utsträckning också hålhäckande fåglar.</p> <p>Enligt NVI-standarden ska artförekomst av skogsalm bedömas som obetydlig på grund av att den hotas av sjukdom och att arten framtida existens inte beror på om geografiska områden bevaras.</p> | | |
