# SAMRÅDSUNDERLAG FÖR MILJÖANPASSNINGAR INOM VARTORPS KVARNDAMM

Slutrapport  
2026-05-27

**Uppdrag:** 346887T Tillståndsprocess Vartorp kvarndamm  
**Titel på rapport:** Samrådsunderlag för miljöanpassningar inom  
Vartorps kvarndamm  
**Status:** Slutrapport  
**Datum:** 2026-05-08

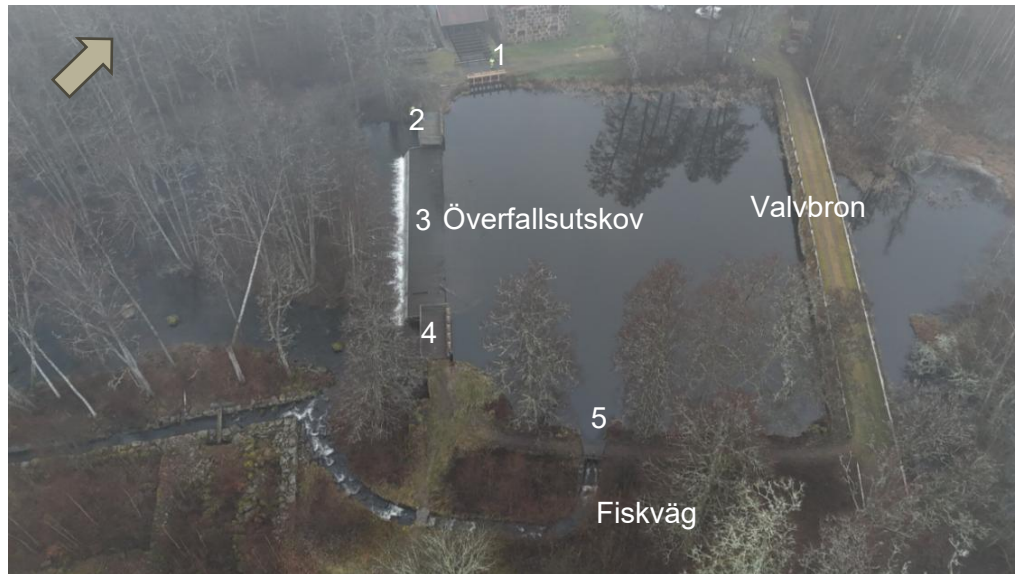
Figur 3. Översikt av dammkonstruktionen vid Vartorp. Förklaringstext av anläggning framgår i bilden. Pilen i vänstra hörnet representerar en norrpil. Löpnummer 1 – intagsluckor till kvarnhjul samt även placering av bro. 2 – Utskovsluckor som öppnas vid höga vattenflöden. 3 – Överfallsutskov. 4- Utskovsluckor. 5- befintlig fiskväg, Fotokälla: (Tyréns Sverige AB, 2024).

Den befintliga fiskvägen har konstaterats ha begränsad funktionalitet, främst på grund av dess branta lutning som leder till höga vattenhastigheter, se Figur 3. Detta innebär att passagen i praktiken endast är möjlig att nyttja för starksimmande fiskarter, medan svagsimmande arter har svårt att ta sig förbi. Eftersom syftet med fiskvägen är att möjliggöra vandring för samtliga arter i den lokala fiskfaunan, finns ett tydligt behov av att anpassa konstruktionen så att även svagsimmande arter som exempelvis mört kan passera.

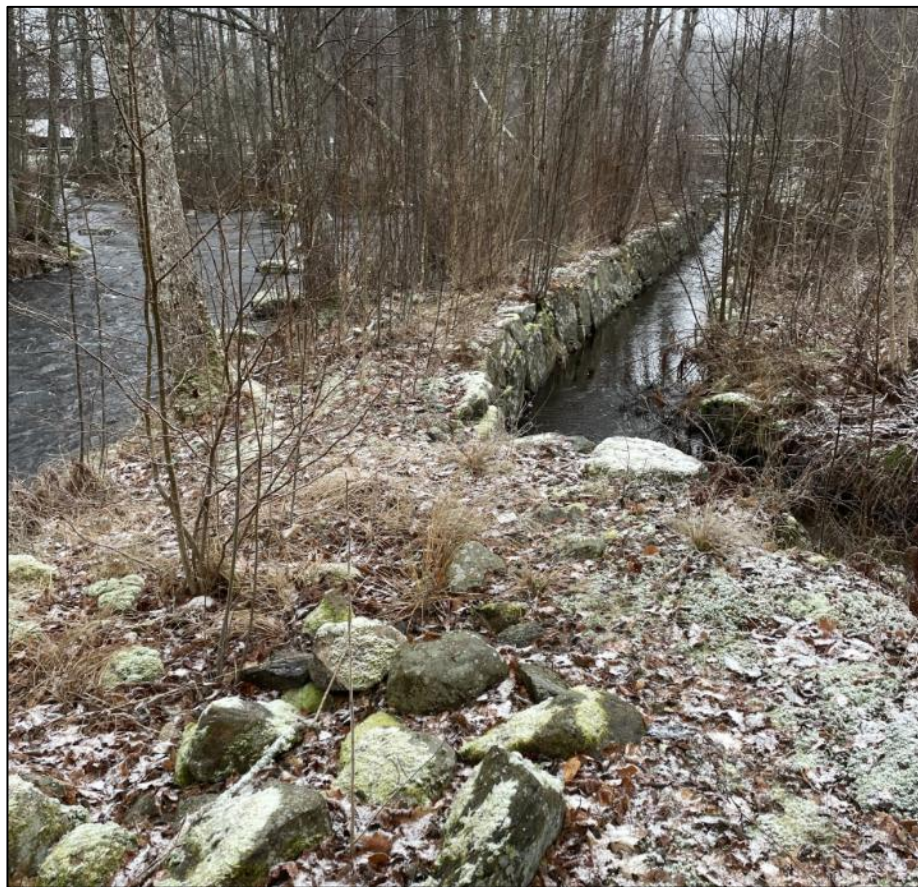
Figur 4. Utblick mot befintlig fiskväg västerut. Fotokälla: (Tyréns Sverige AB, 2024)

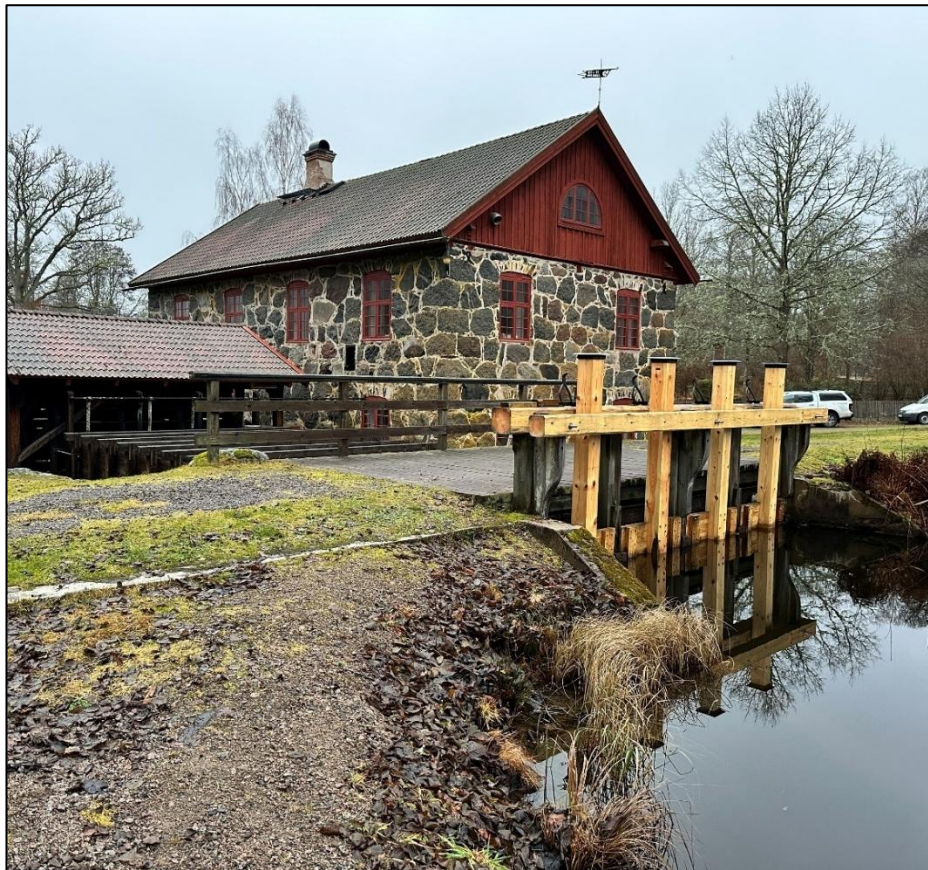
Figur 5. Bron vid intagskanalen till kvarnen. Fotokälla: (Tyréns Sverige AB, 2024)

Under december 2024 genomförde Tyréns AB en statusbesiktning av bron vid intaget till kvarnhjulet, se Figur 5. Konstruktionen består av en stålbalksbro med träfarbana över Vartorps dämme, se Figur 8 samt Figur 9. Inom markerat område i Figur 9 har spjälkningsskador observerats. Mer information om broinspektionen framgår av Bilaga 3.

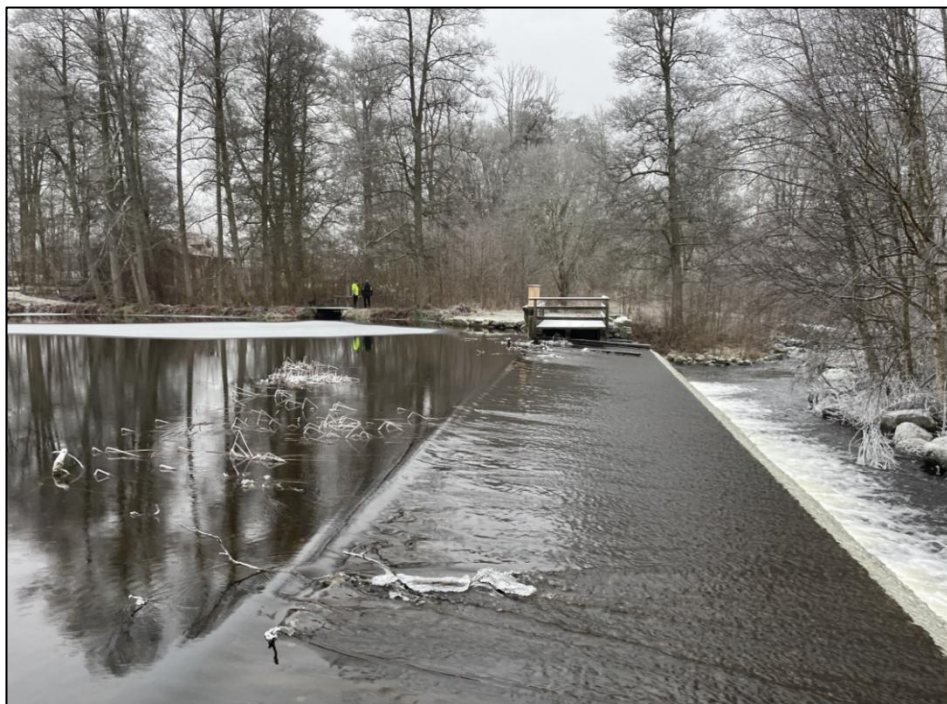
Figur 6. Överfallsutskov 3, mellan utskovsluckor 2 och 4 (löpnummer enligt Figur 3)  
Fotokälla: (Tyréns Sverige AB, 2024)

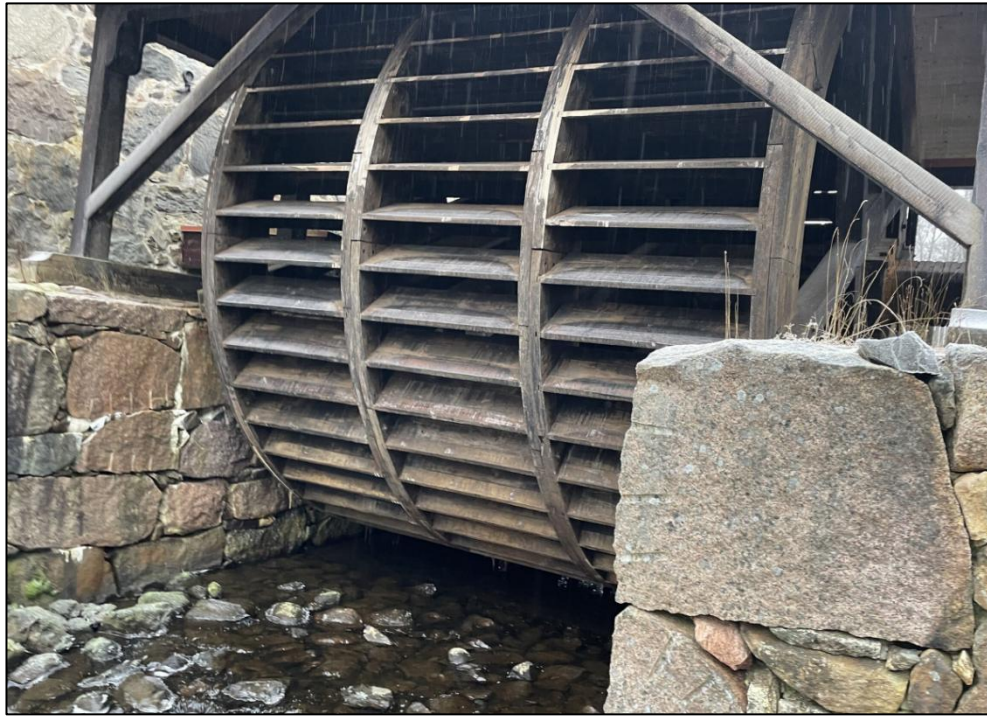
Figur 7. Kvarnhjulet vid intagskanalen till kvarnbyggnaden. Fotokälla: (Tyréns Sverige AB, 2024)

Kvarnhjulet till kvarnbyggnaden, byttes ut enligt uppgifter från kommunen, strax efter år 2000.

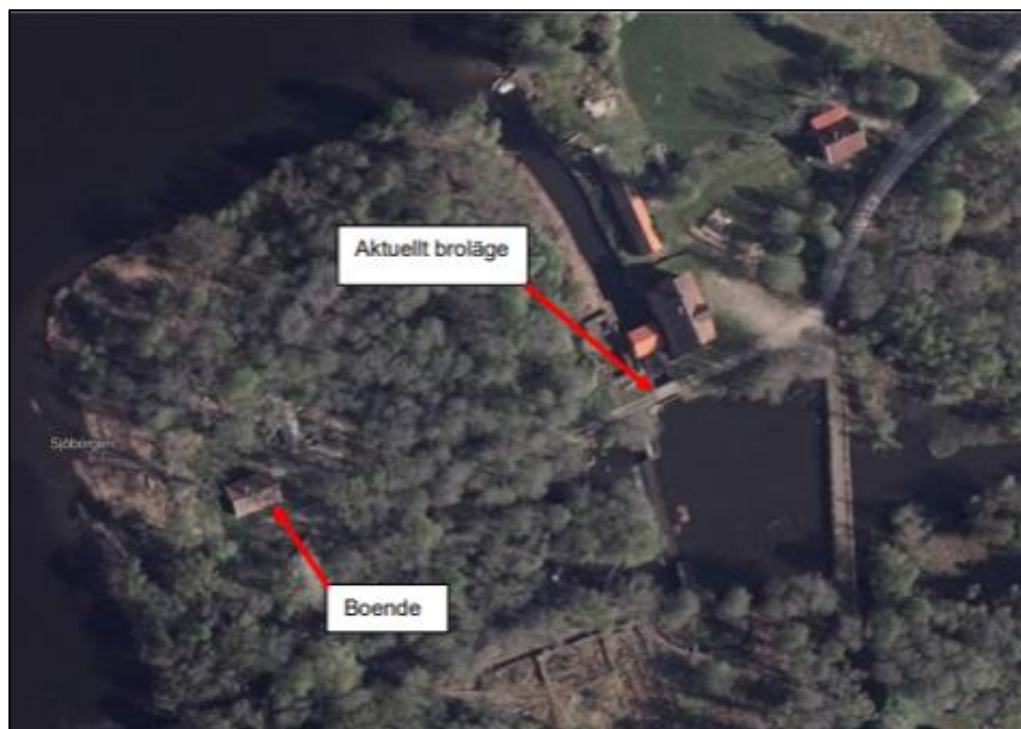
Figur 8. Översikt aktuellt läge för stålvalsbron i Vartorp. Källa. (Tyréns Sverige AB (a), 2025)

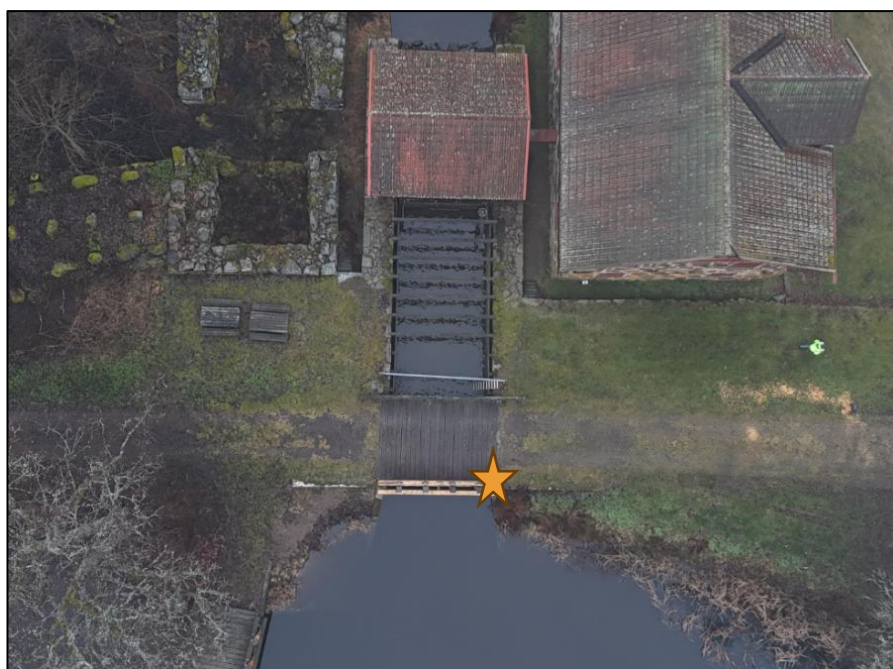
Figur 9. Foto på bron sedd uppifrån. Vid markerat läge av utskovet/bron har spjälkningsskador observerats. Källa: (Tyréns Sverige AB (a), 2025)

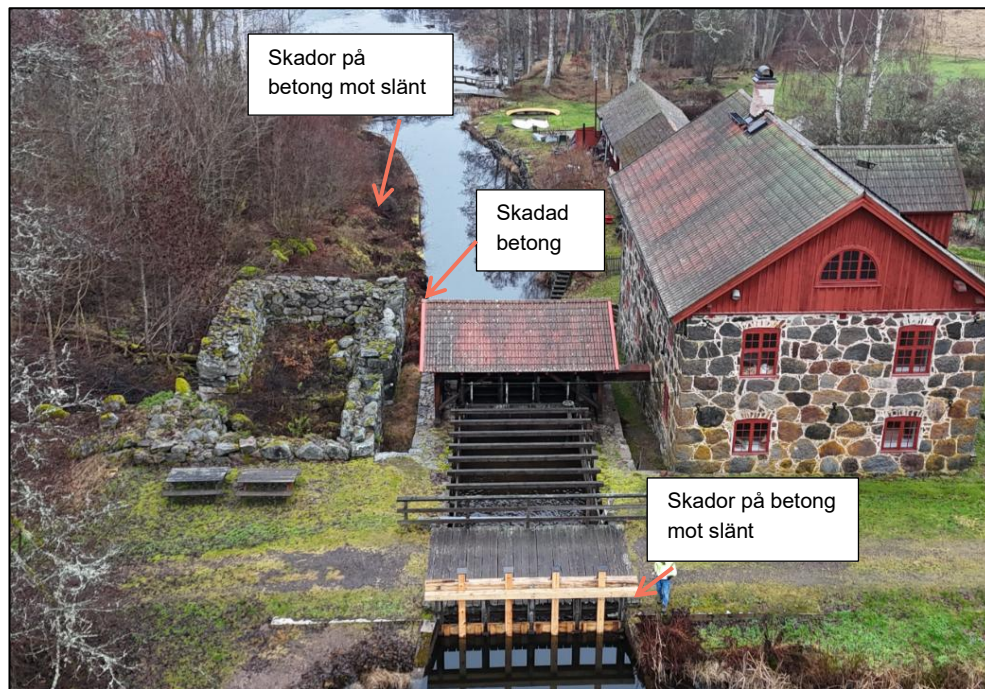
Figur 10. Observerade skador vid kvarnbyggnaden och kvarnmiljöns ledmurar mot utloppet i Övrasjö. Källa: (Tyréns Sverige AB (a), 2025)

En fördjupad inspektion av dammkonstruktionen, fyllningsdammar och underkonstruktion i betong utfördes under juni 2026. Resultatet kommer inarbetas i kommande projektering och ansökningshandlingar. Observerade skador under platsbesök visas i Figur 10 och Figur 11.

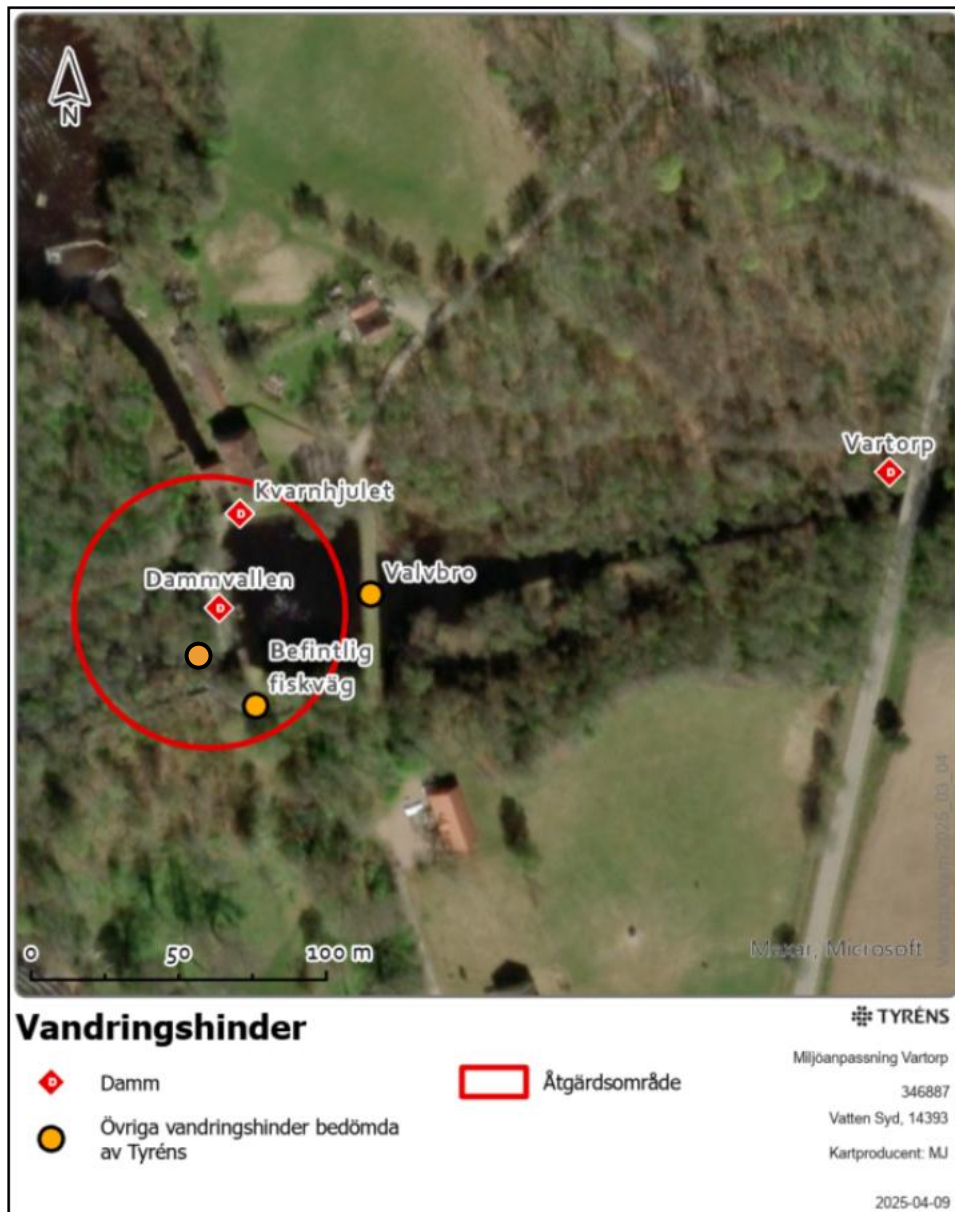
Figur 21. Översikt vandringshinder Kartkällor: (Lantmäteriet, 2025) samt (Länsstyrelserna (1), 2025). Bearbetning av kartfigurer utförd av Tyréns Sverige AB.

Enligt biotopkarteringsdatabasen (Länsstyrelserna (1), 2025) förekommer ett flertal vandringshinder inom Vartorp som helt eller delvis utgör hinder för vandrande fisk, se Figur 21 samt Tabell 9.

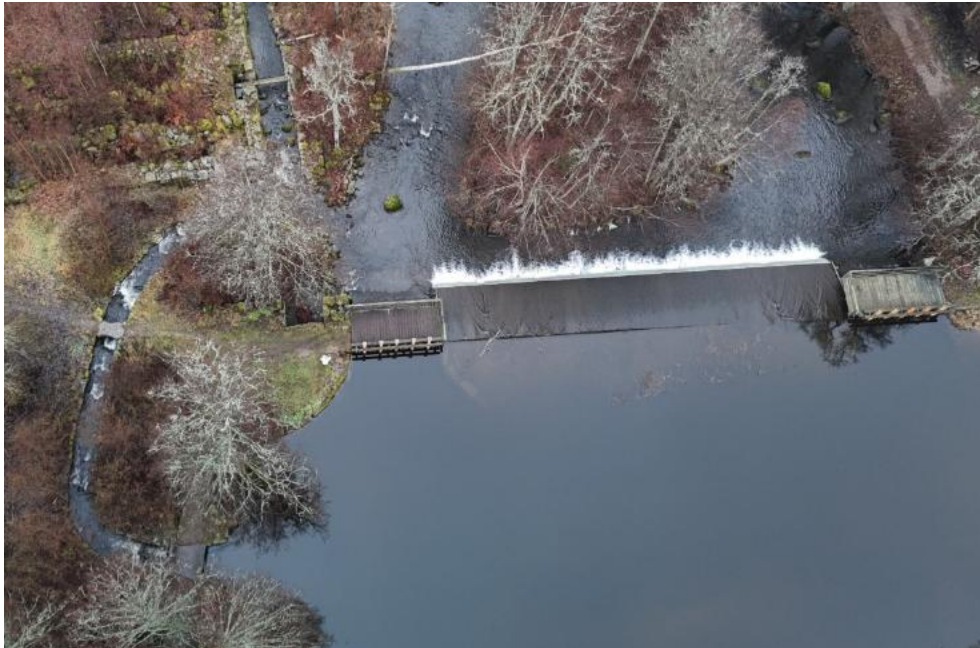
Figur 22. Drönbild omlöp. Foto: (Tyréns Sverige AB, 2024)

Tyréns bedömer att partiella vandringshinder förekommer i flera utpekade vandringshinder, utom vid Vartorpsbron, som ej bedöms utgöra ett vandringshinder. Därtill bedöms befintligt fiskväg/omlöp, (se Figur 22 till Figur 26) utgöra ett partiellt hinder med hänsyn till att enbart starksimmande fiskarter i dagsläget förutsätts kunna ta sig genom passagen. Samtliga befintliga anläggningar bedöms bidra till en sänkt status för kvalitetsfaktorn fisk vid MKN-bedömningar.

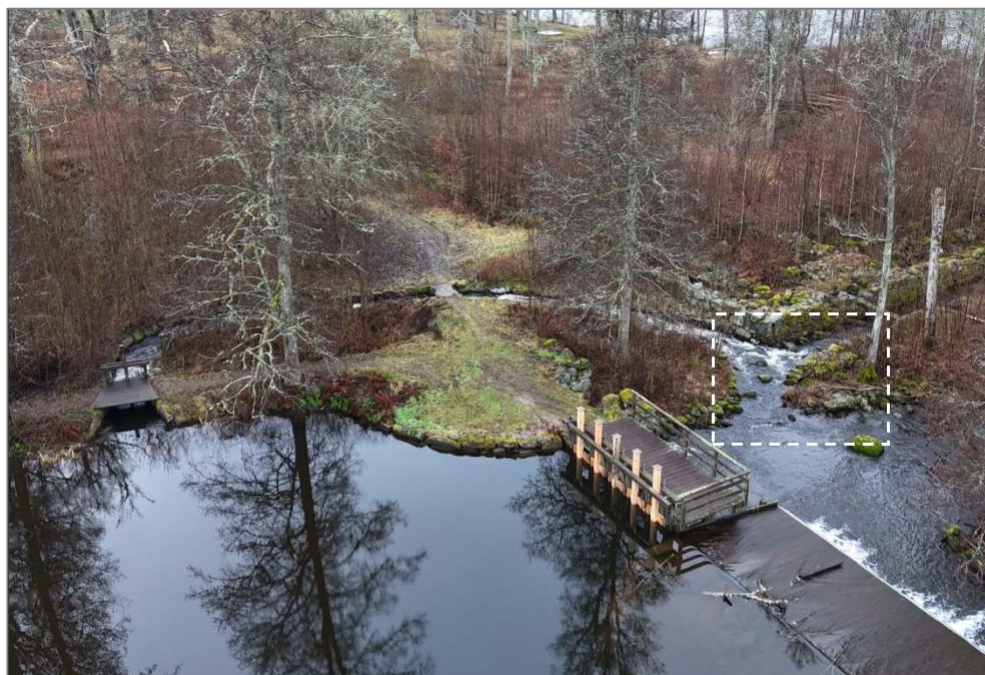
Figur 23. Drönbild omlöp. Vit ruta markerar område vid omlöpets nedre del, det vill säga ingången vid uppströms vandring. Foto: (Tyréns Sverige AB, 2024)

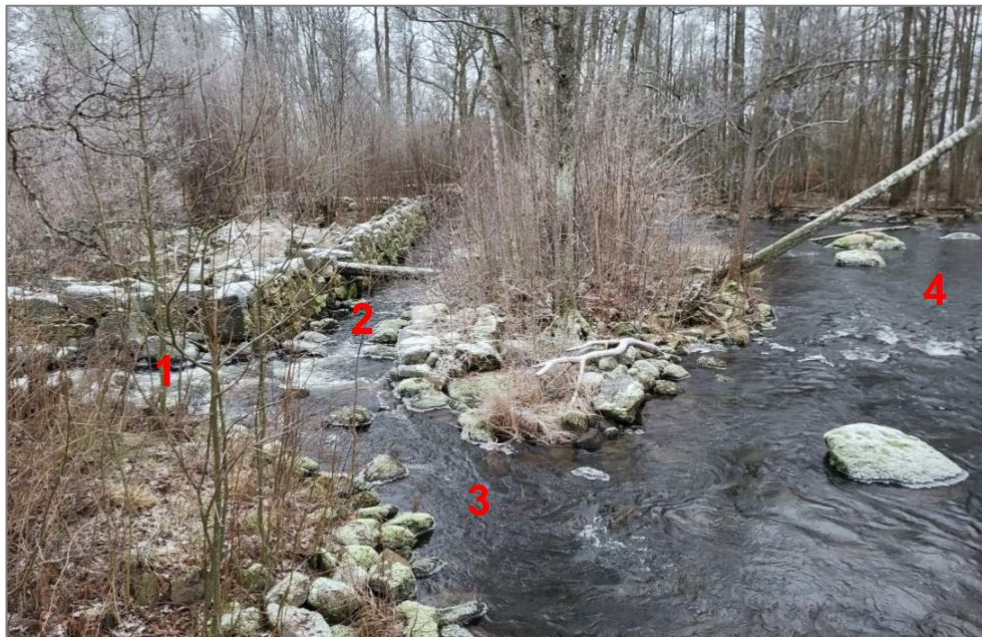
Figur 24. Omlöpets nedre del (1) vid utskov till kanal (2), fiskars ingång till omlöpet (3) för uppströms vandrande fisk (4). Foto: (Tyréns Sverige AB, 2024)

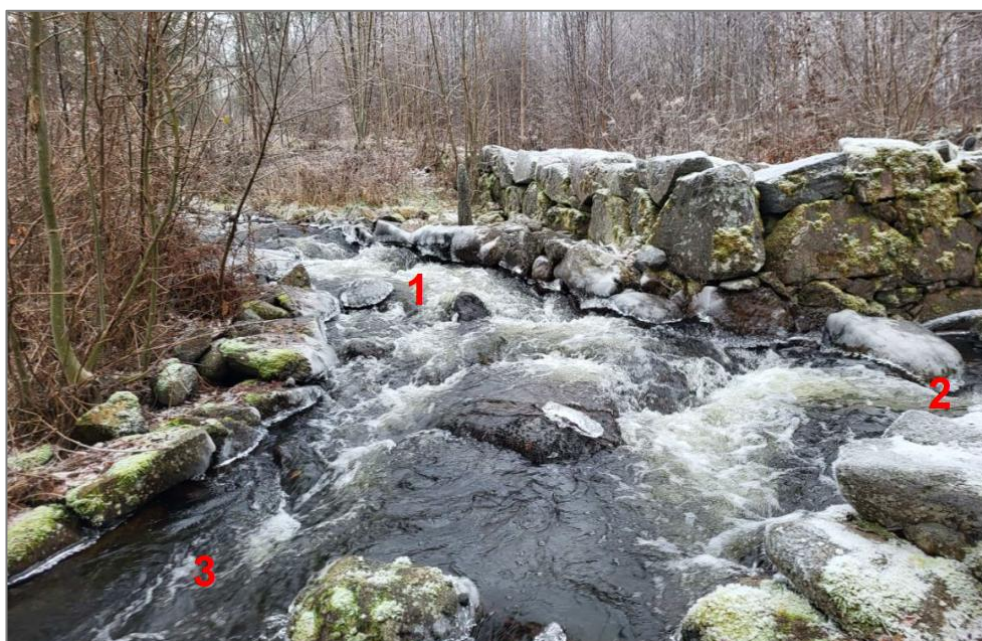
Figur 25. Fotografi omlöpets nedre del (1), ingång för uppströms vandrande fisk (2) och utskov till kanal söderut(3). Foto: (Tyréns Sverige AB, 2024)

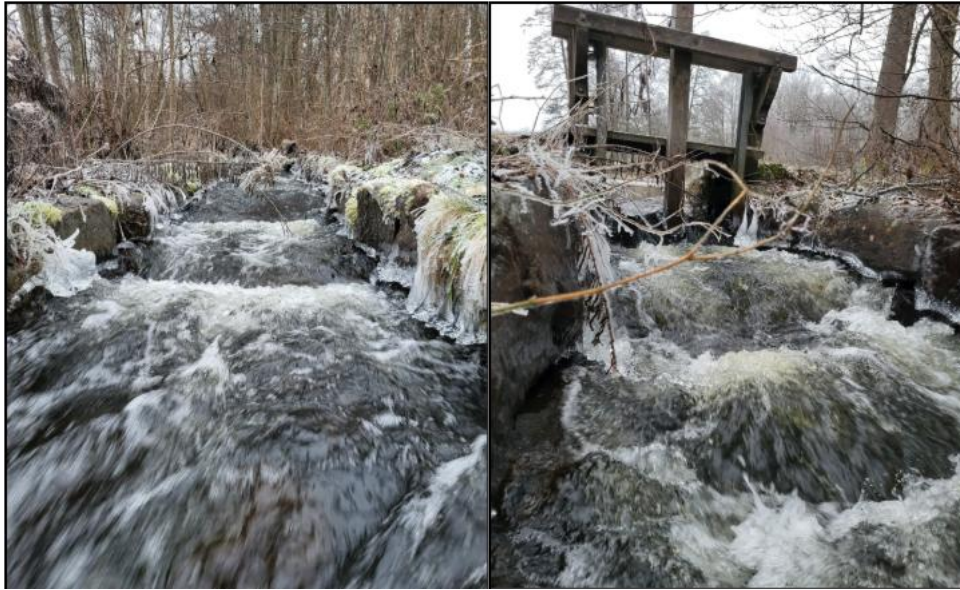
Figur 26. Fotografier i omlöpet (vänster) och vid luckutskov vid Vartorpsdammen (höger). Omlöpets konstruktion och luckutskovets utformning leder till höga vattenhastigheter och bedöms vara starkt begränsande för svagsimmande arter att passera. Foto: (Tyréns Sverige AB, 2024).

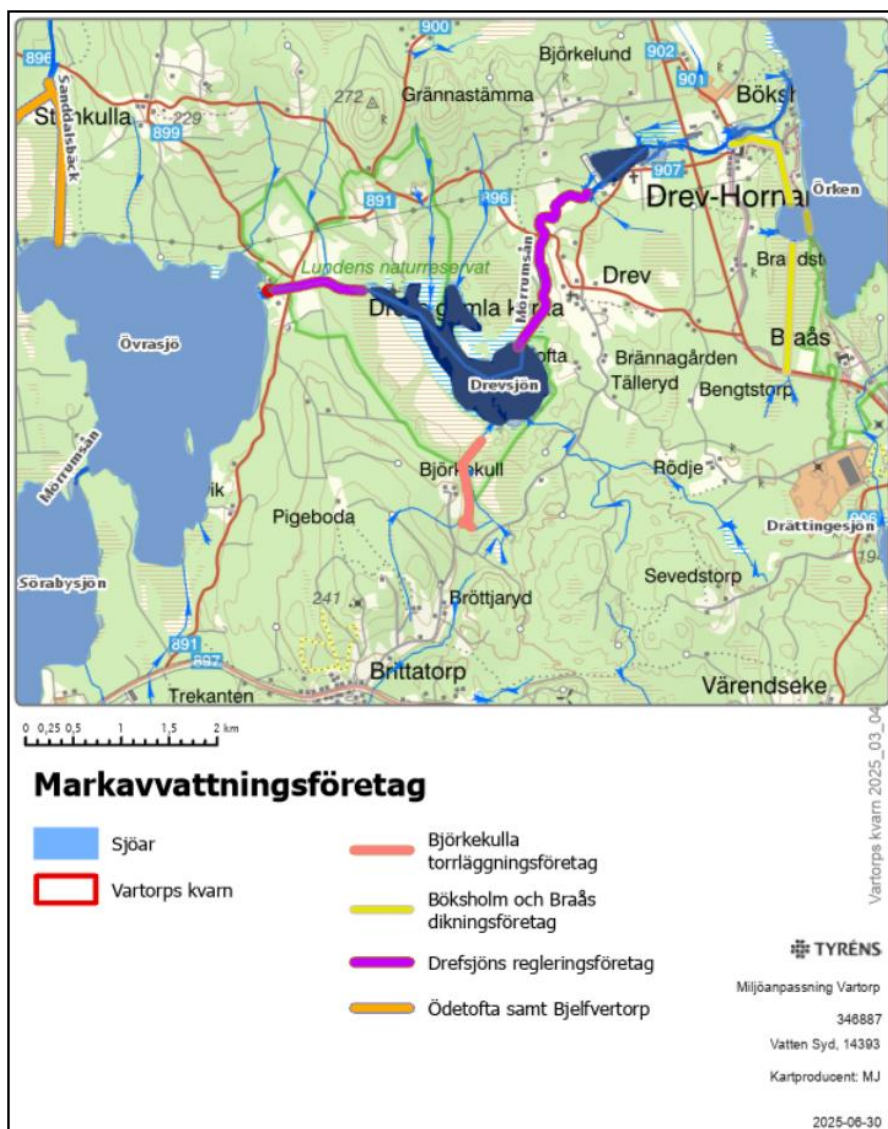
Figur 28. Översikt befintliga markavvattningsföretag i anslutning till Vartorp Inga av markavvattningsföretagen har redovisade uppgifter om båtudsområden. Kartkälla: Esri inc (2025) samt (Lantmäteriet, 2025). Bearbetning av kartfigur utförd av Tyréns Sverige AB.

Aktuell delsträcka av Mörrumsån omfattas av Söraby/Drefsjöns regleringsföretag (LM 52), beslutad år 1899, se markerat läge i Figur 28. Förrättningen sträcker sig från naturreservatet Lunden (se Figur 17) till mynningen mot Övrasjö och reglerar Mörrumsåns nivåer, slänt- och bottengeometri. Ytterligare två markavvattningsföretag mynnar ut i Drevsjön, se Figur 28. Nerströms Övrasjö mynnar ett markavvattningsföretag ut, vars läge framgår i samma figur.

Tabell 10. Översikt aktuella markavvattningsföretag i och i angränsning till utredningsområdet, lokalisering syns i figur ovan (Länsstyrelsen i Jönköpings län, 2024)

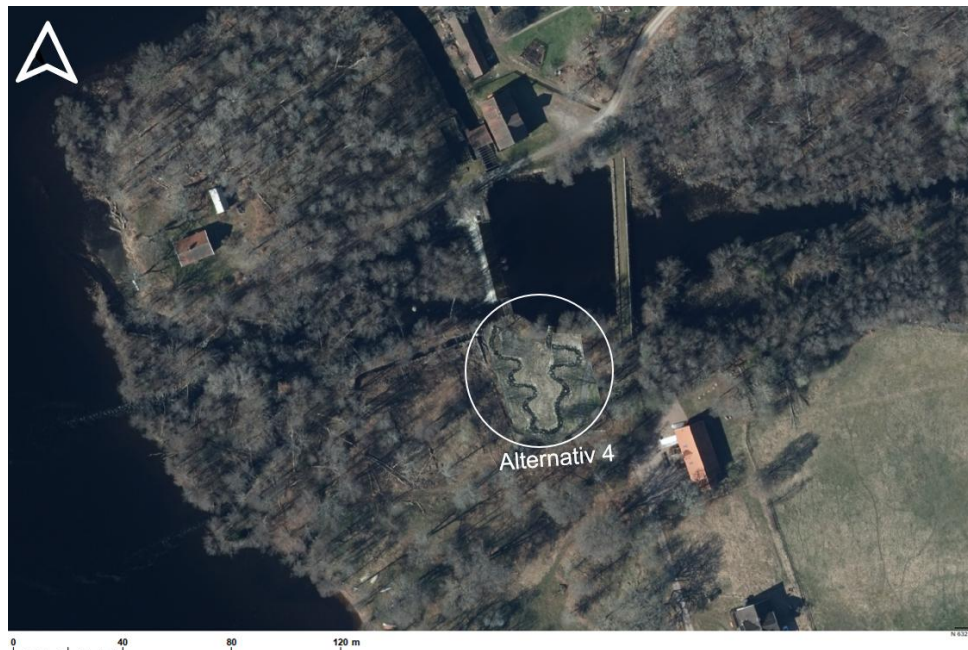
Figur 29. Översiktlig illustration av föreslaget omlöp som går runt dammbyggnaden  
Kartkälla: Lantmäteriet (2025). Kartredigering: Tyréns Sverige AB

En miljöanpassning i form av ett omlöp kräver större markyta än exempelvis en slitsränna. Fördelen är dock att omlöp är relativt enkel att både anlägga och underhålla. I detta fall är det dock oundvikligt att omlöpet påverkar tillflödet till utloppskanalen direkt nedströms Vartorp.

Mer detaljerad utformning av omlöpet kräver särskild hänsyn till områdets kulturmiljövärden särskilt med hänsyn till den stensatta kanalen.
