# LASSASKOG I VÄXJÖ

## KULTURMILJÖUNDERLAG FÖR DETALJPLAN

2024-01-10

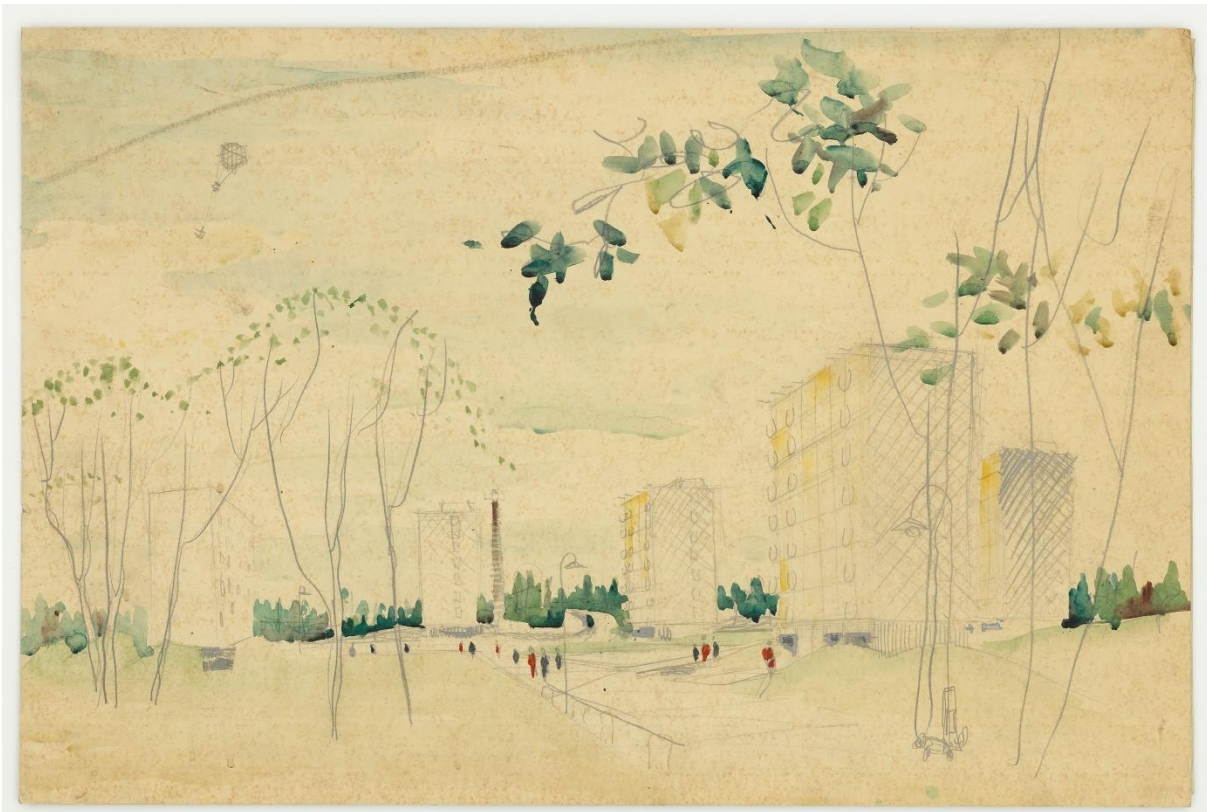
Figur 9 Perspektivskiss över Lassaskog av Ralph Erskine. Fotograf: Matti Östling. Källa: ArkDes

Att byggnaderna skulle vara sex till antalet syns också på en odaterad markplaneringsritning utförd av Erskine, se fig. 10. Här syns liksom på tomtkartan ovan de konstgjorda kullarna. På en odaterad perspektivskiss, se fig. 9, ser vi hur Erskine tänkte sig området med de höga och ljusa husen med inslag av starka kulörer grupperar sig kring en stor öppen plats samt med kuperad terräng kring husen. En modell av en byggnad visar också samma karaktärsdrag, se fig. 11.

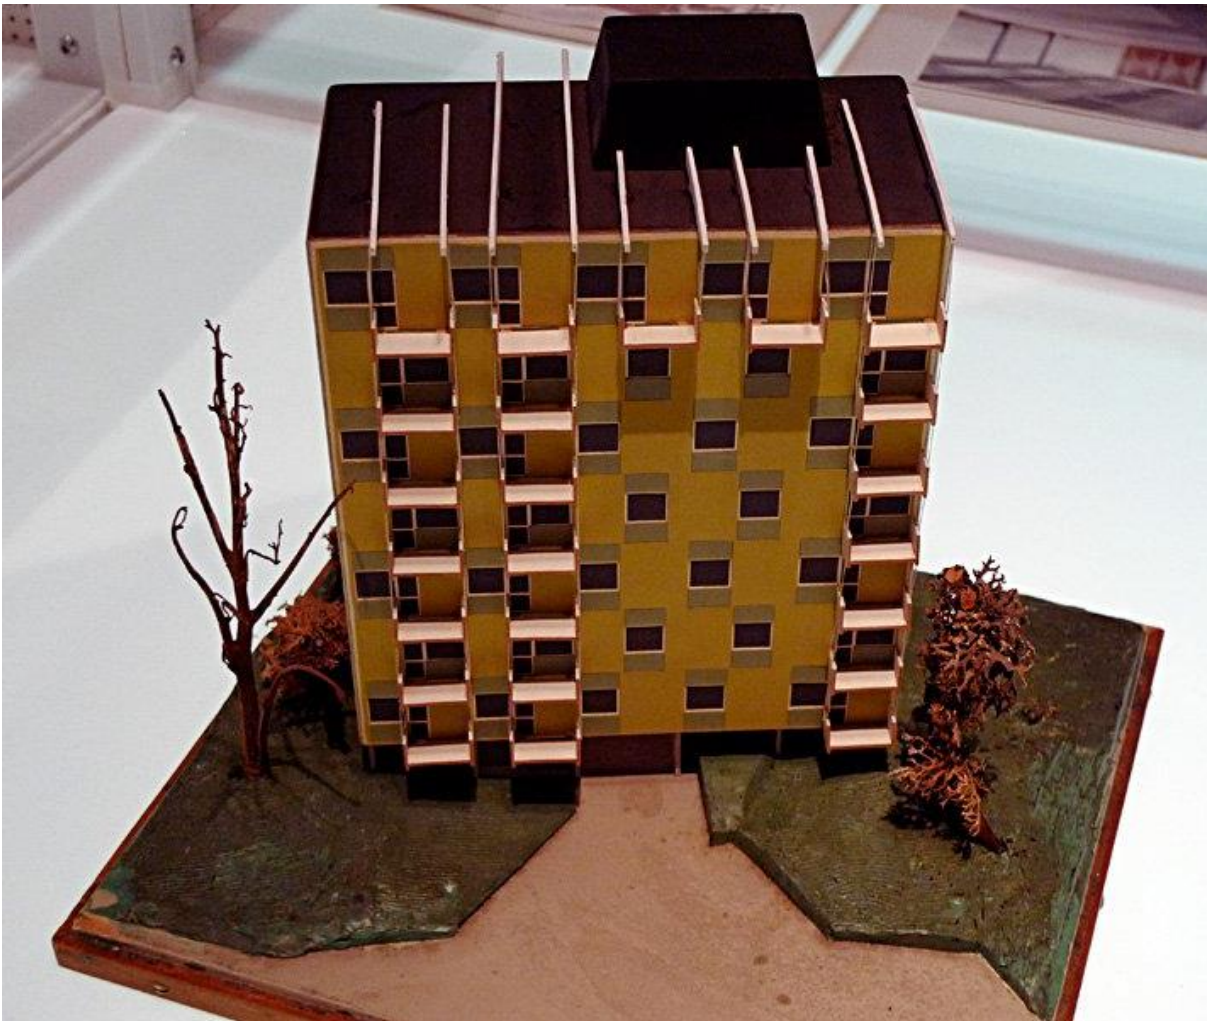
Figur 11 Modell av ett av husen till Lassaskog av Ralph Erskine. Källa: ArkDes'

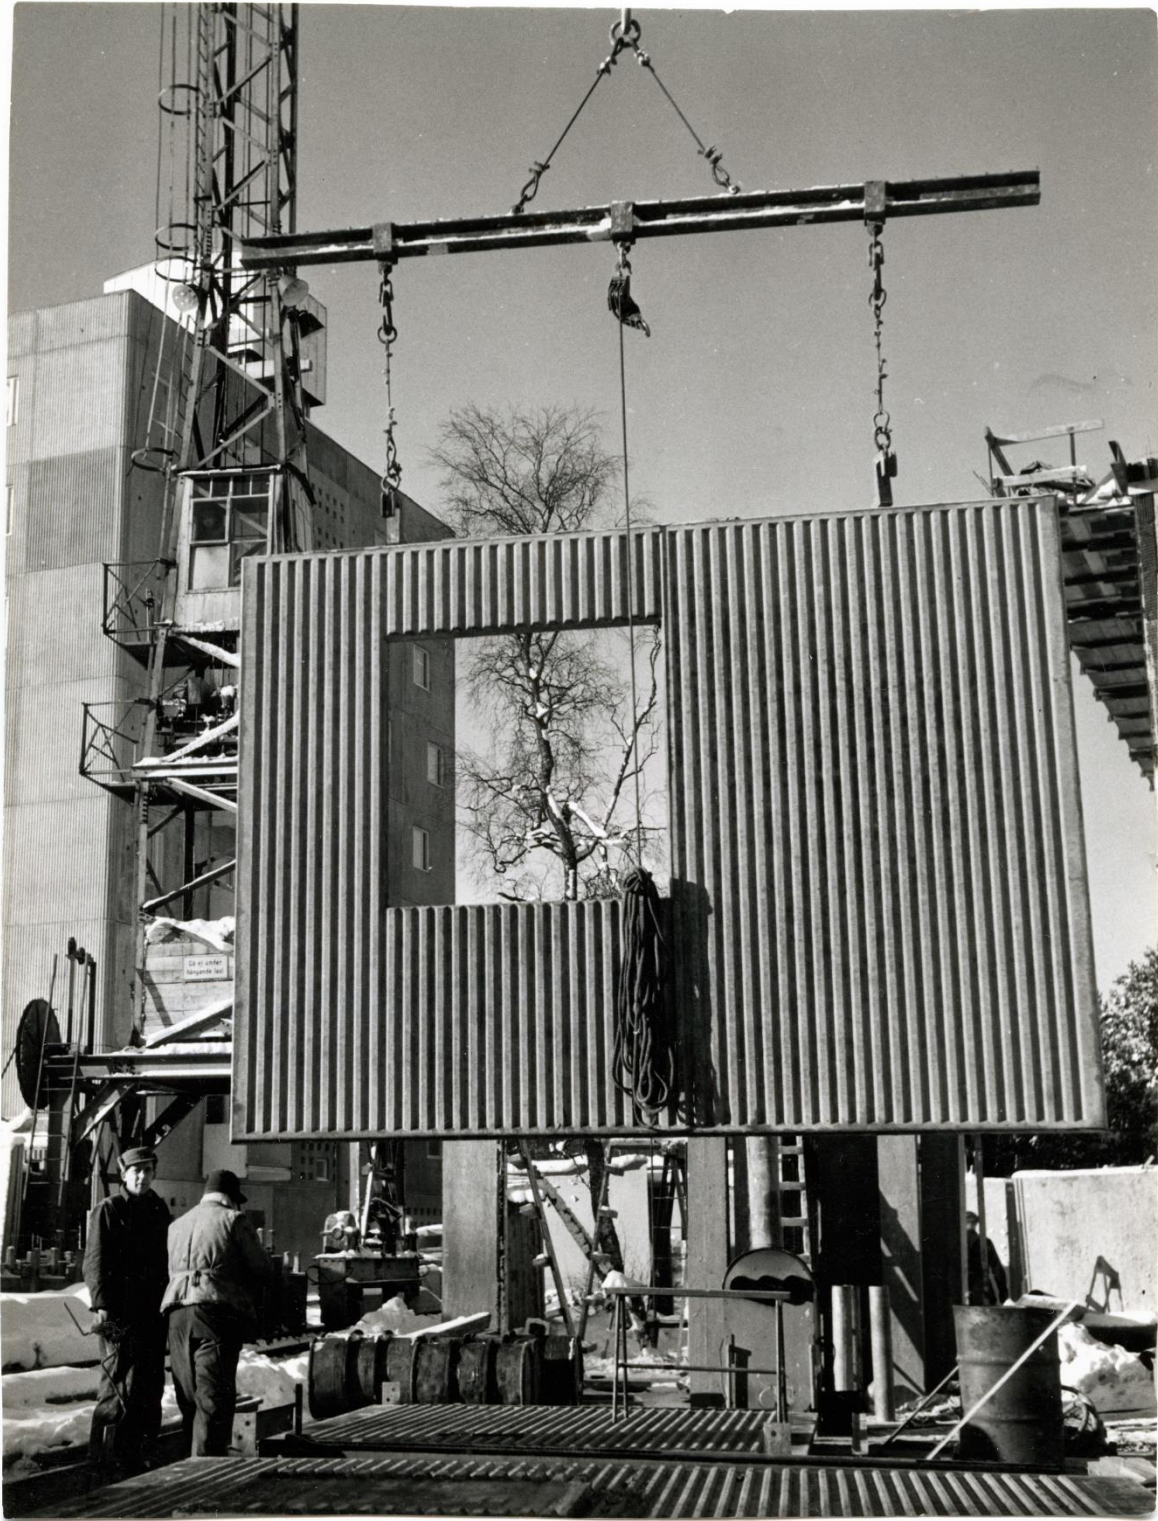
Figur 16 Ett av betonelementen på väg att monteras. Okänd fotograf. Källa: ArkDes

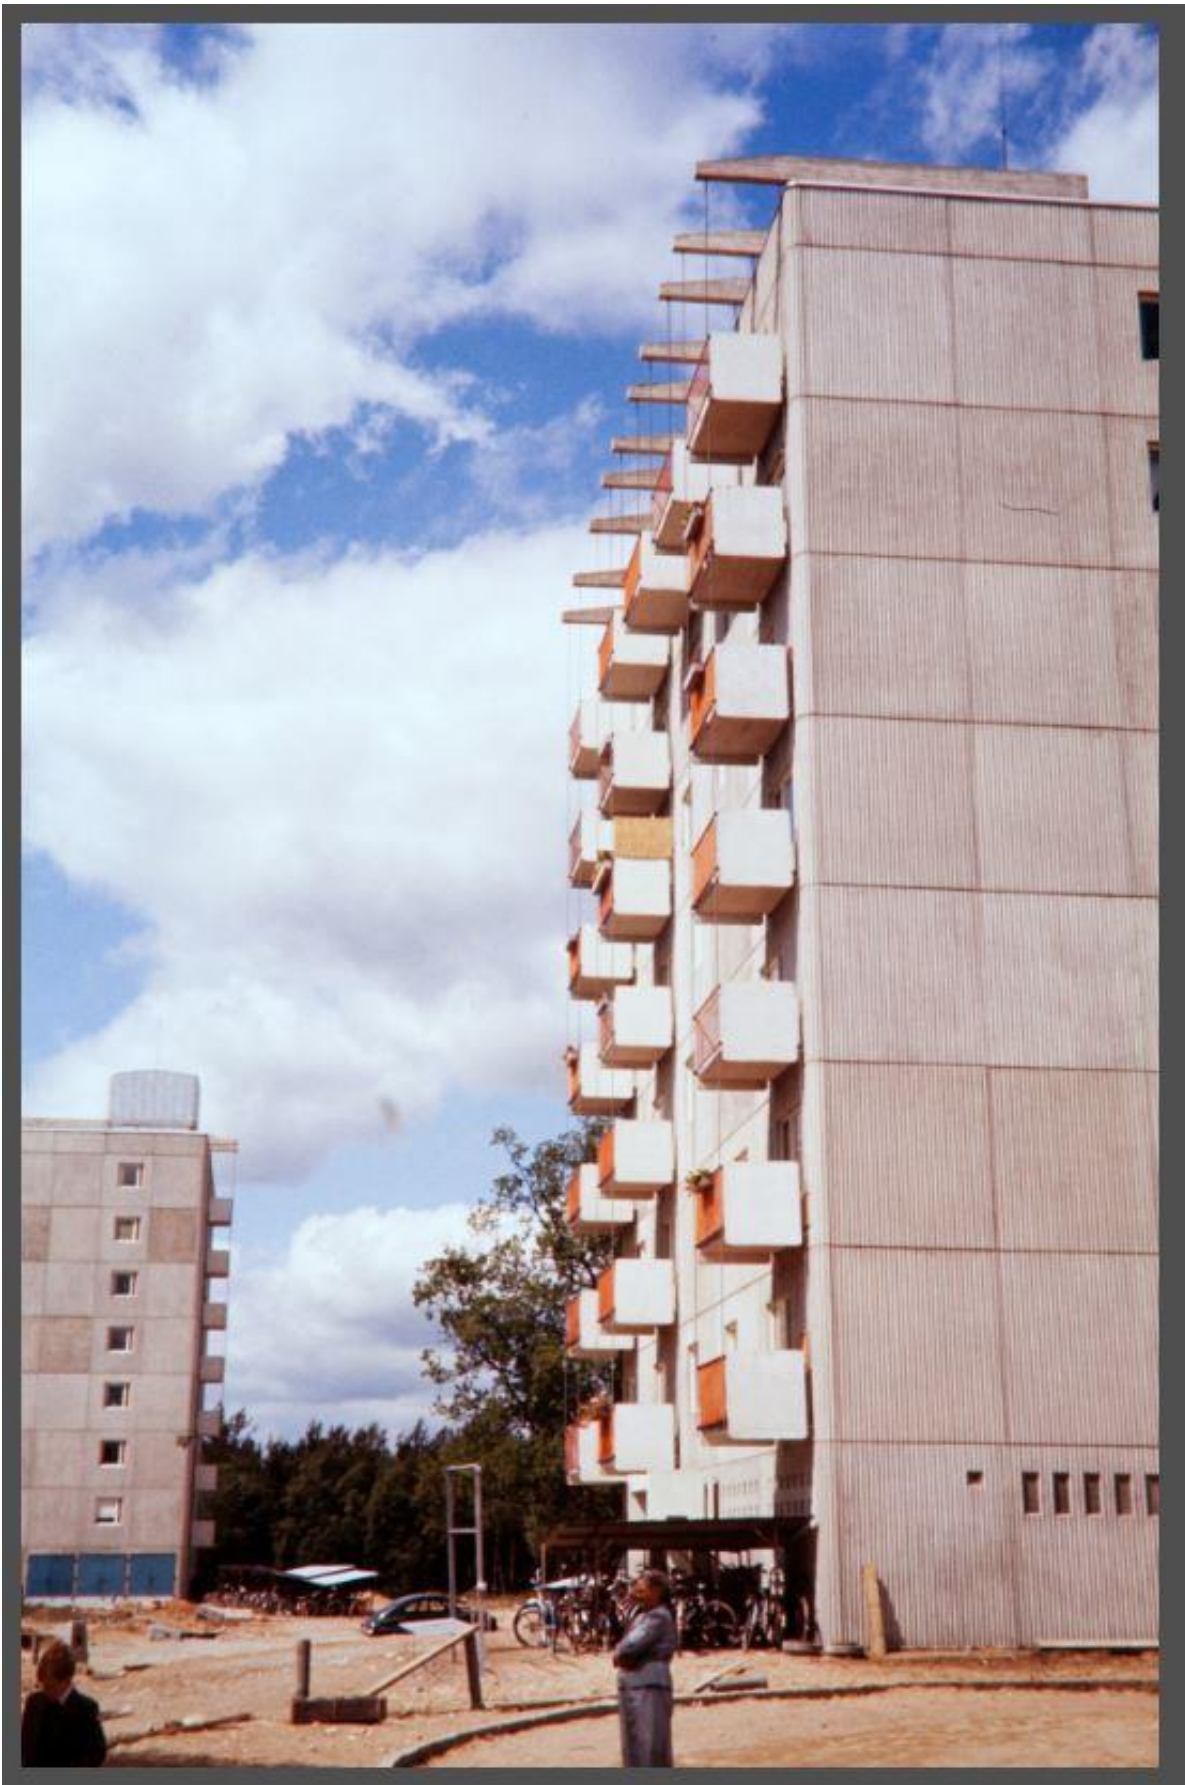
Figur 18 Foto av det nybyggda Lassaskog benämnt "När oskönheten kom till byn". Notera de räfflade betongelementen. Foto Inga Walde. Källa: Kulturparken Småland.

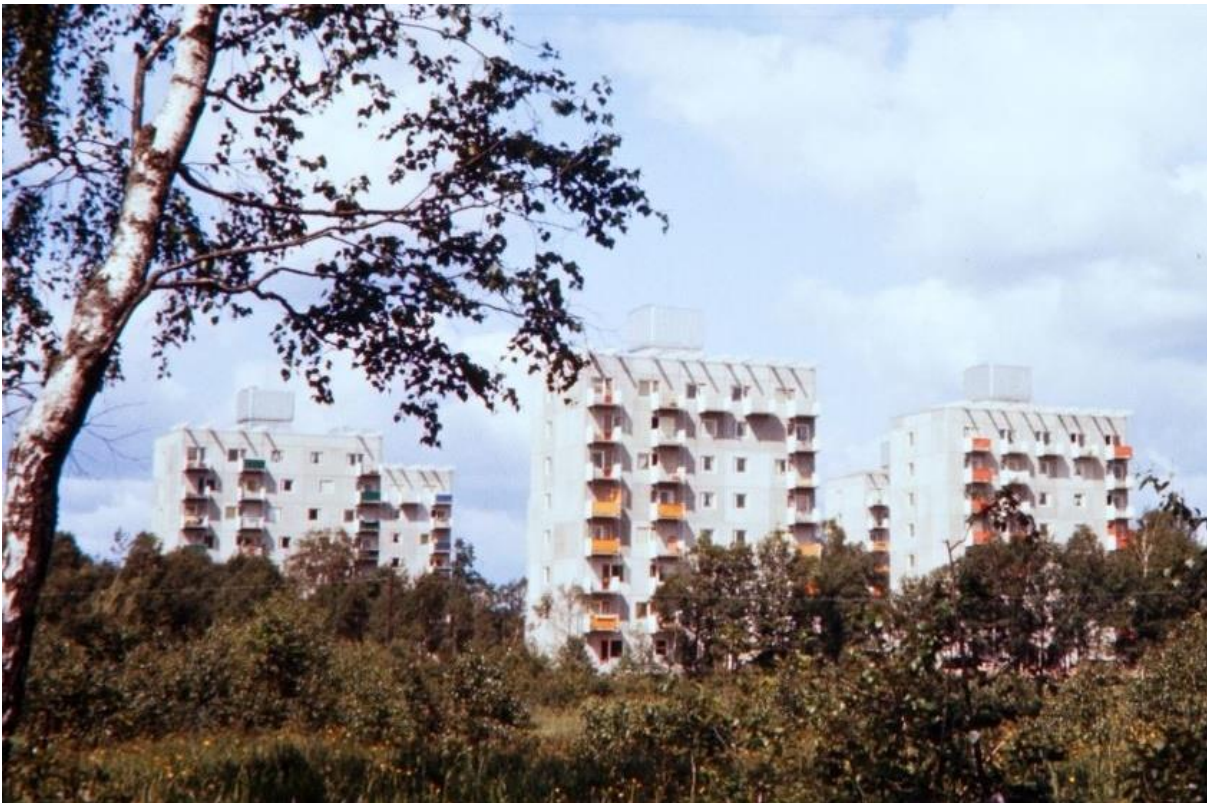
Figur 19 Foto av det nybyggda Lassaskog. Notera de kraftiga och olika färgerna på balkongfronterna. Foto: Inga Walde. Källa: Kulturparken Småland.

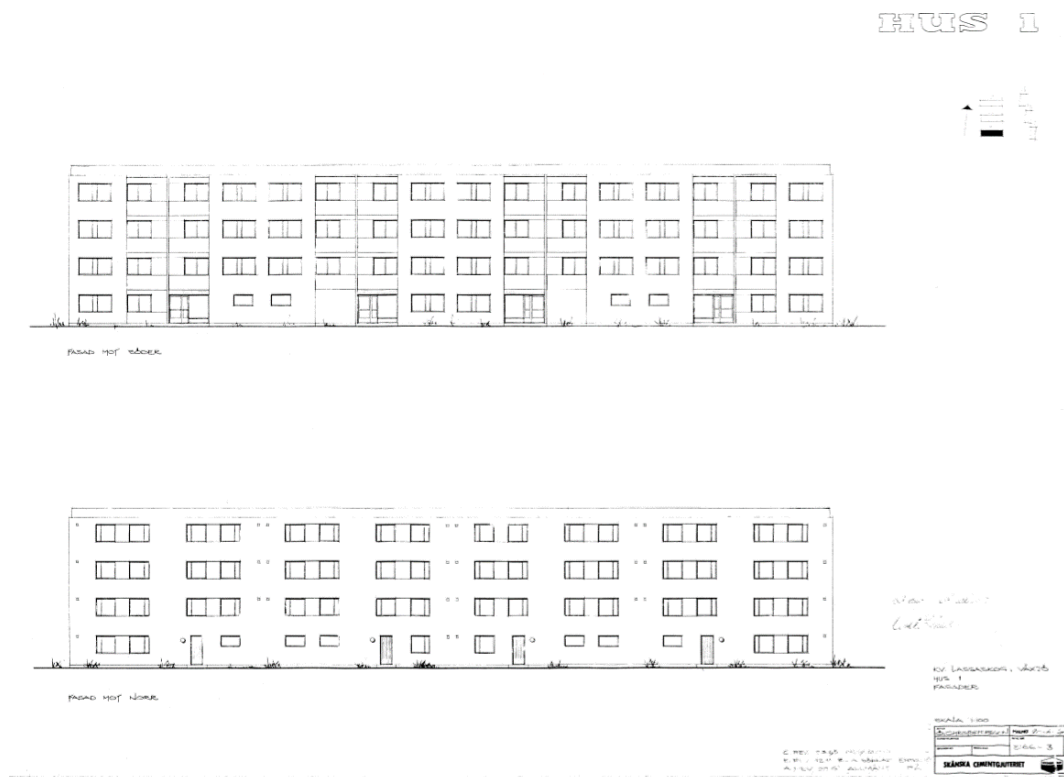
Figur 21 Bygglövsritning för Hus 1, fasader mot norr och söder. Källa: Växjö kommun

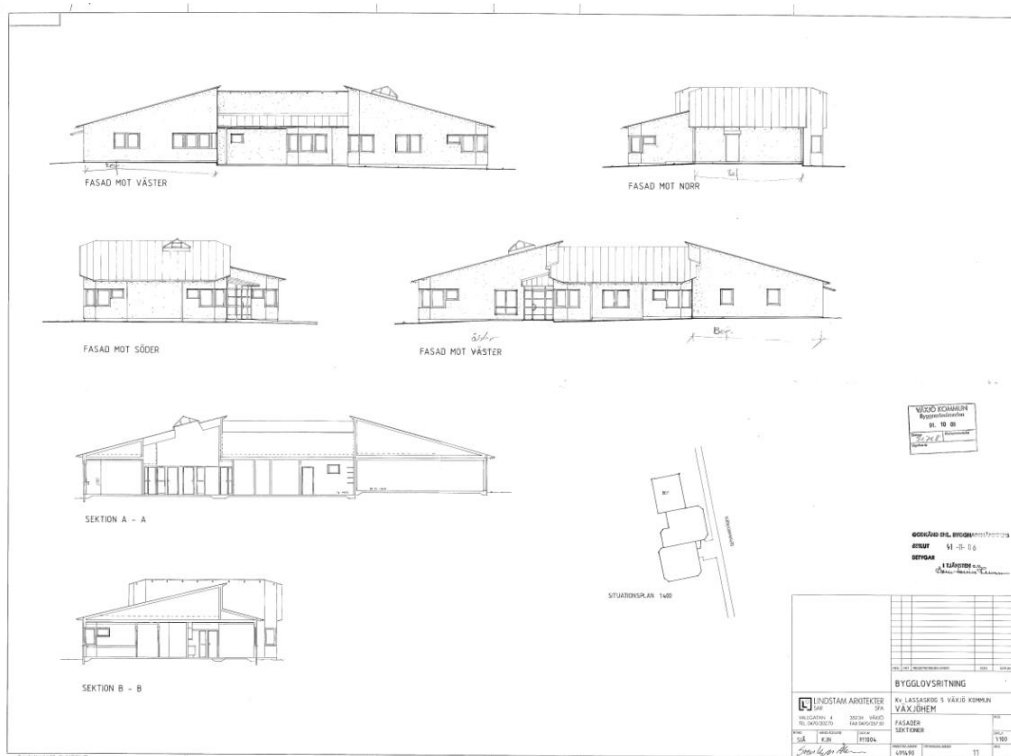
Figur 30 Bygglövsritning godkänd 1991-11-09 för om och tillbyggnad av kvarterslokal. Notera den postmoderna stilen med vinklade hörn, flera takvinklar samt de olika fönsterbröstningarna. Källa: Växjö kommun.

I början av 1990-talet görs en stor om- och tillbyggnad av kvarterslokalen i östra delen av fastigheten Lassaskog 5 med syftet att ge plats för ett enhetskontor. Den befintliga kvarterslokalen kom till någon gång efter 1970 på ungefär samma plats där det tvåvåningshus i trä som nämns i planbeskrivningen från 1953 hade legat. Om- och tillbyggnaden ritas 1991 i en tidstypisk postmodern stil av Lindstam arkitekter i Växjö.

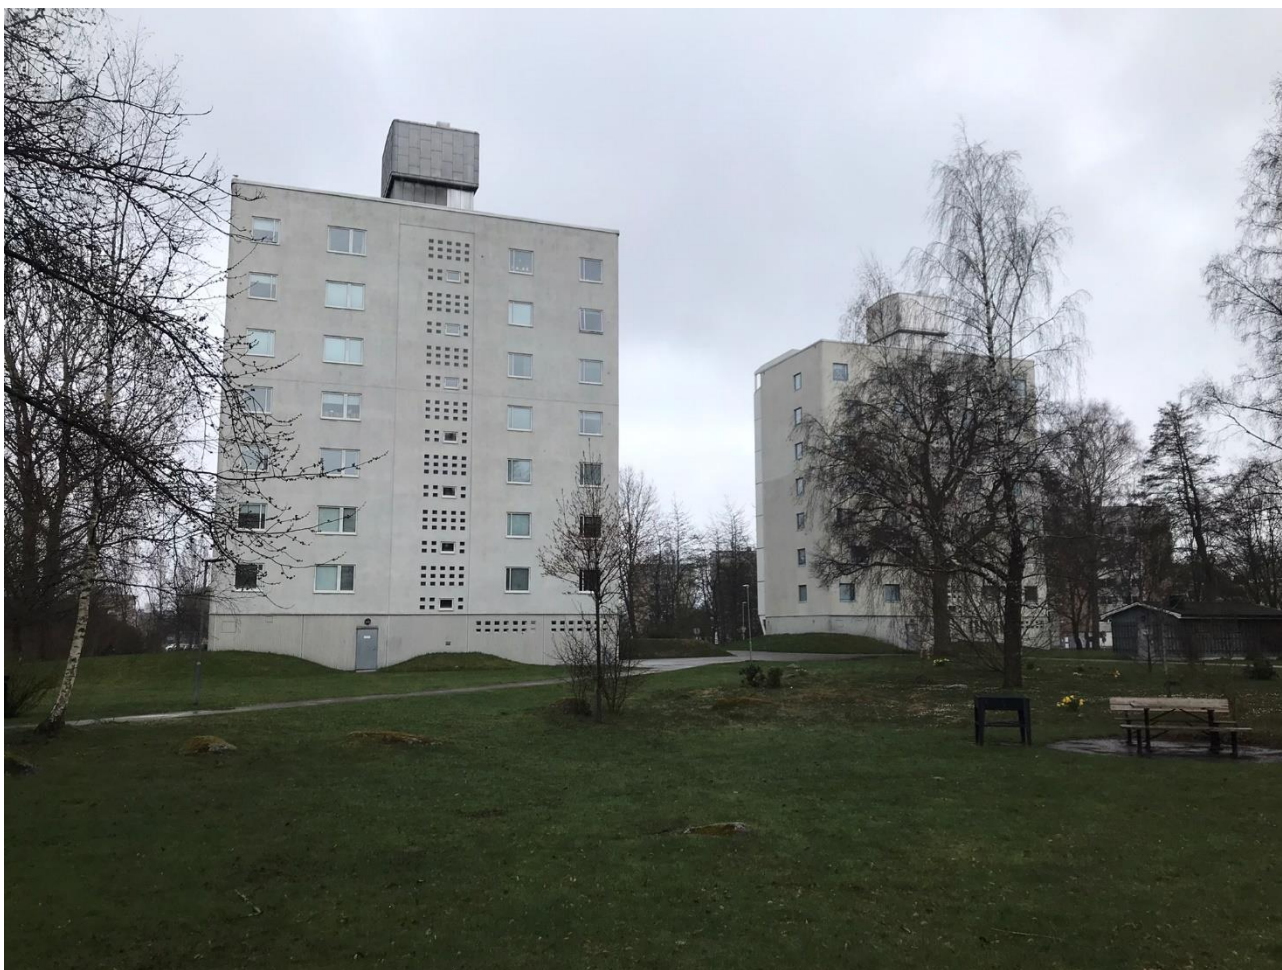
Figur 34 Platsen upplevs öppen och luftig tack vare att byggnadernas fotavtryck är litet jämfört med fastighetens totala yta. Grönskan finns på olika nivåer, låg, mellan och hög. De konstgjorda kullarna ger ett intryck av att marken är mer kuperad än den egentligen är. Notera att gluggarna till trapphusfönstren återskapats i samband med tilläggsisoleringen.

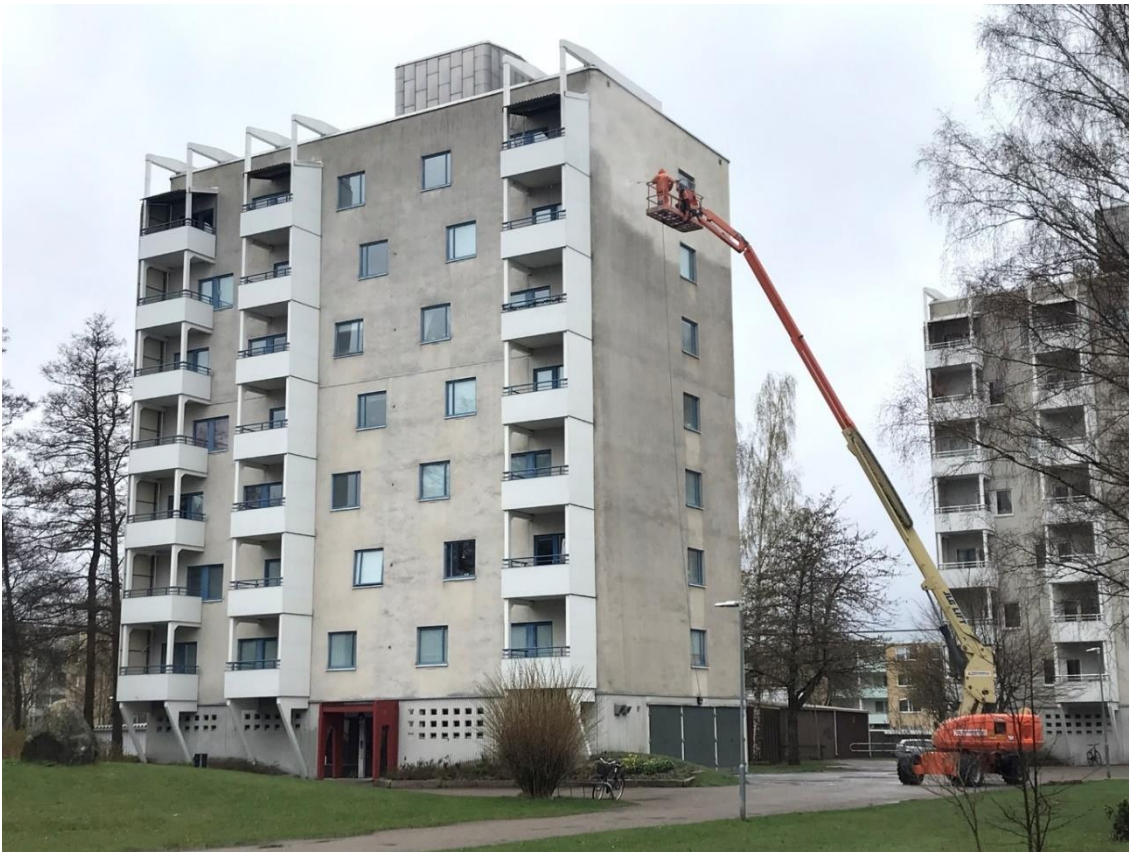
Figur 35 Byggnaderna har kvar delar av sina karaktärsdrag, som konsolerna på taket som bär balkongerna.

Balkongkonstruktionen med konsoler på taket.

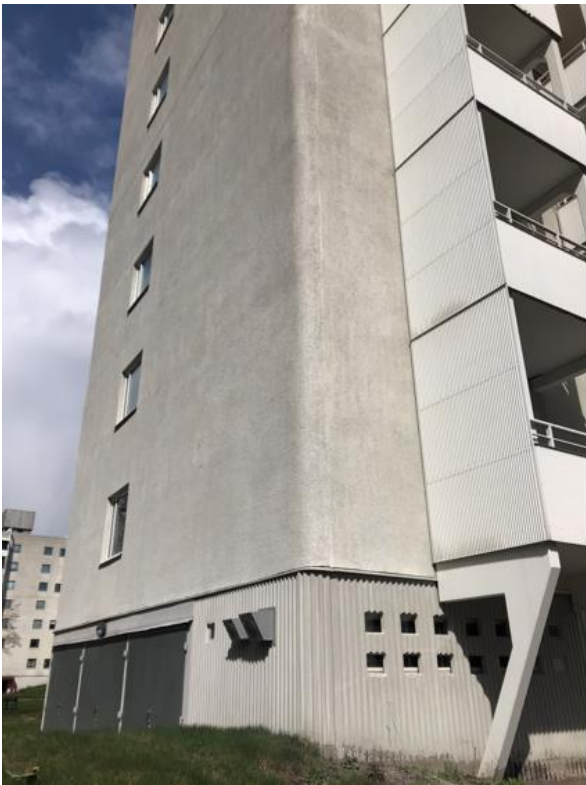
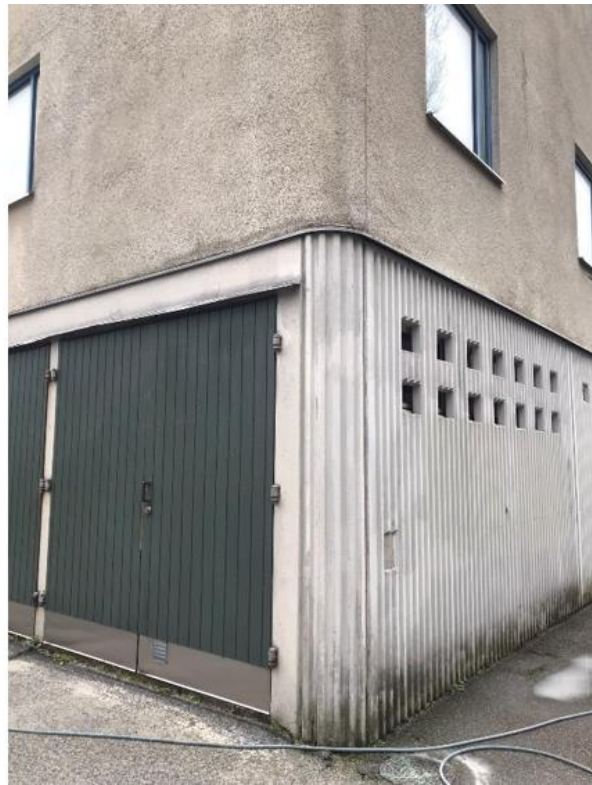
Figur 37 Byggnadernas runda hörn är en karakteristisk detalj. Notera även de ursprungliga garageportarna och betongelementen i sockelvåningen.

Byggnadernas rundade hörn.

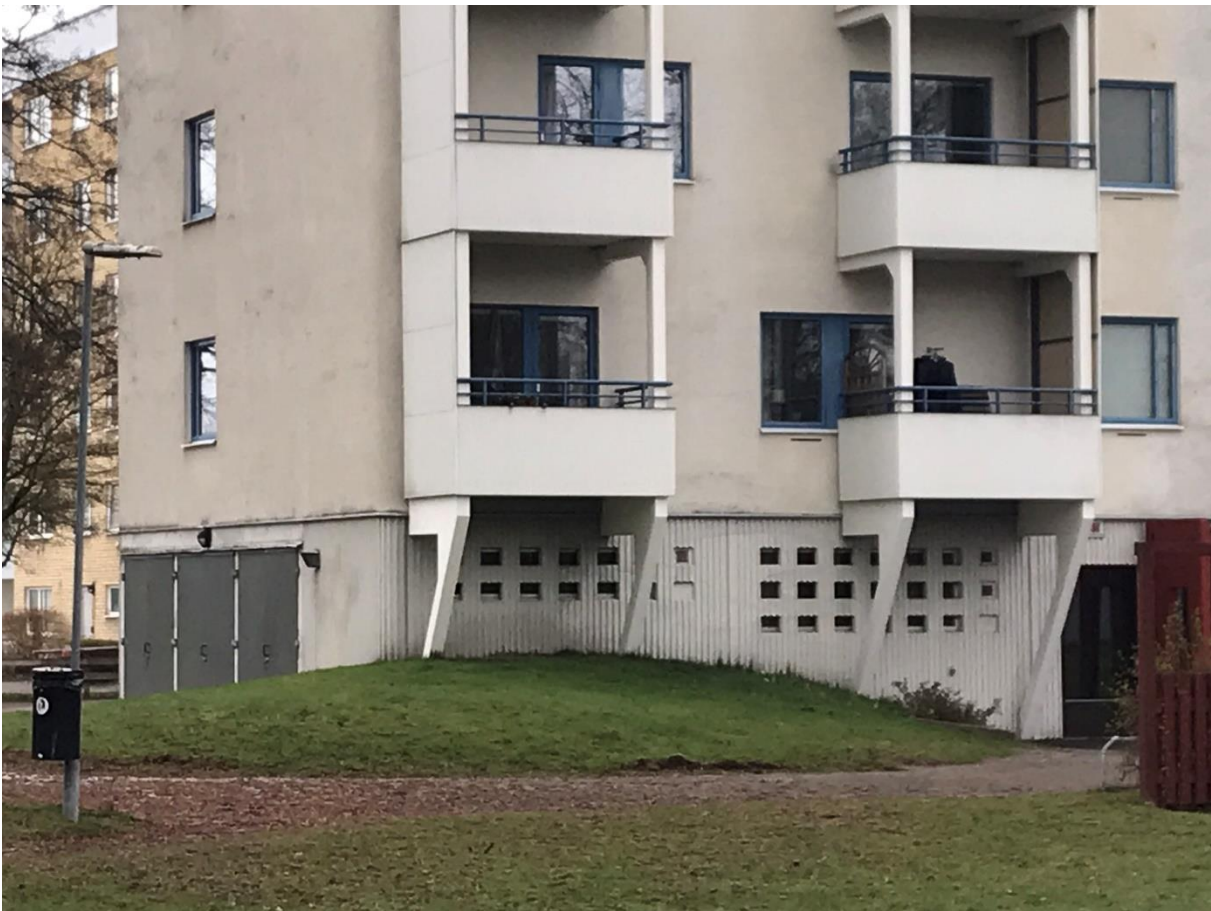
Figur 38 De konstgjorda kullarna är en av de mest karakteristiska detaljerna för området.

De konstgjorda kullarna mot byggnaderna.

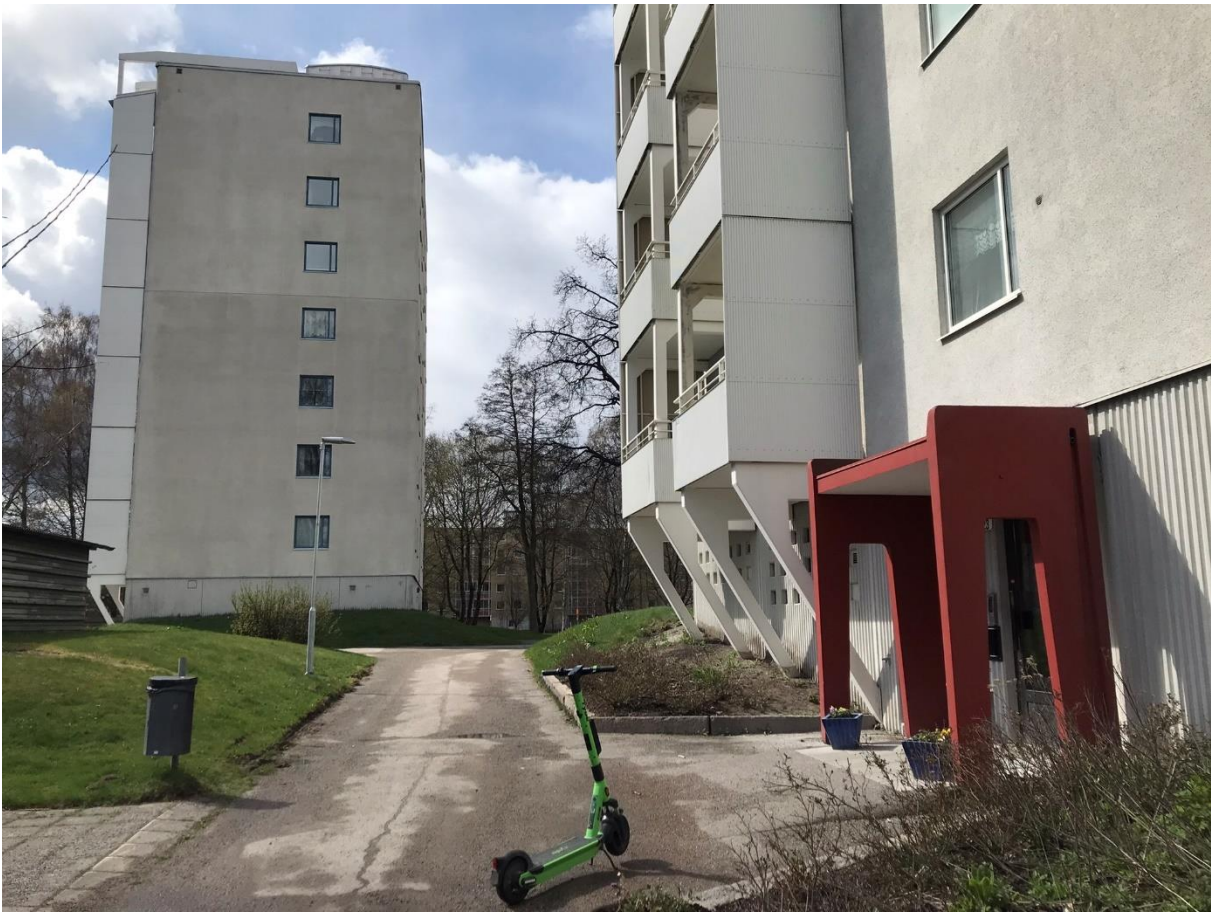
Figur 39 De fristående entréportalerna med skärmtak har en skulptural gestaltning.

De skulpturala entréportalerna i betong.

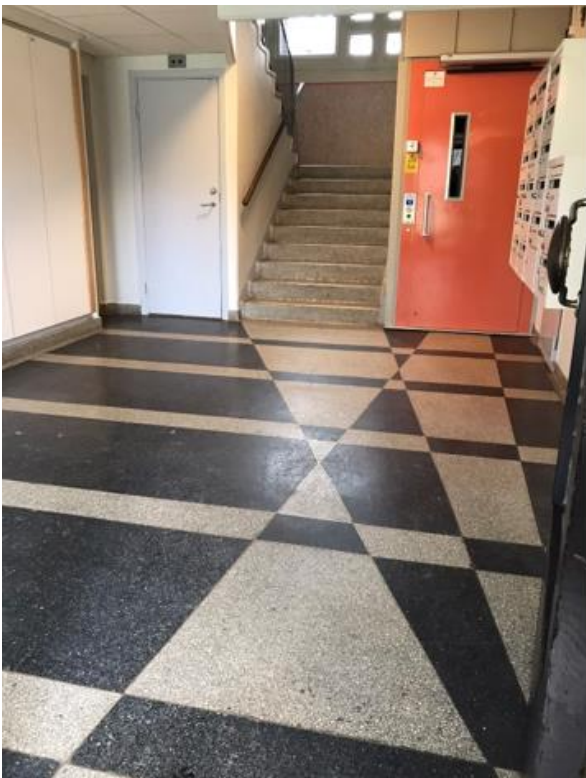
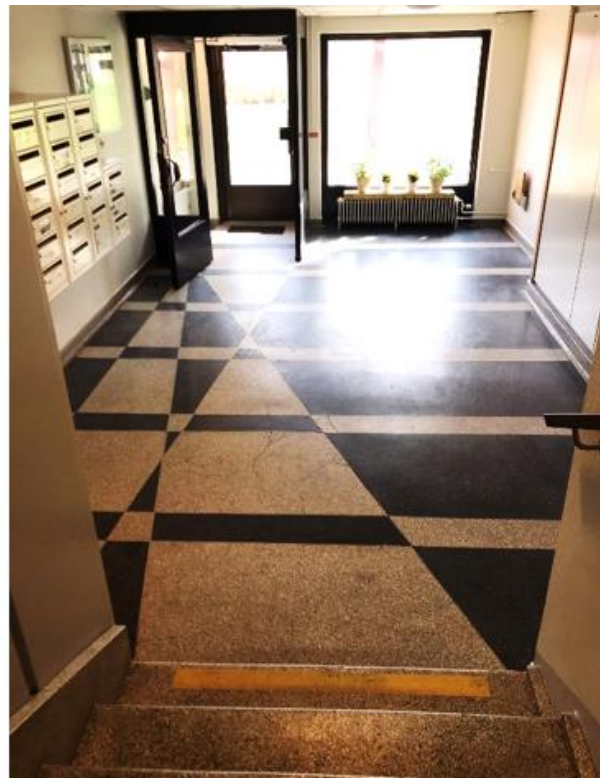
Figur 40 Entréhallarna har terrazzogolv i tidstypisk 1950-talsstil. Notera den ursprungliga porten.

Entréhallarnas terrazzogolv i tidstypisk 1950-talsstil samt trappornas terrazzogolv med marmorstavar.

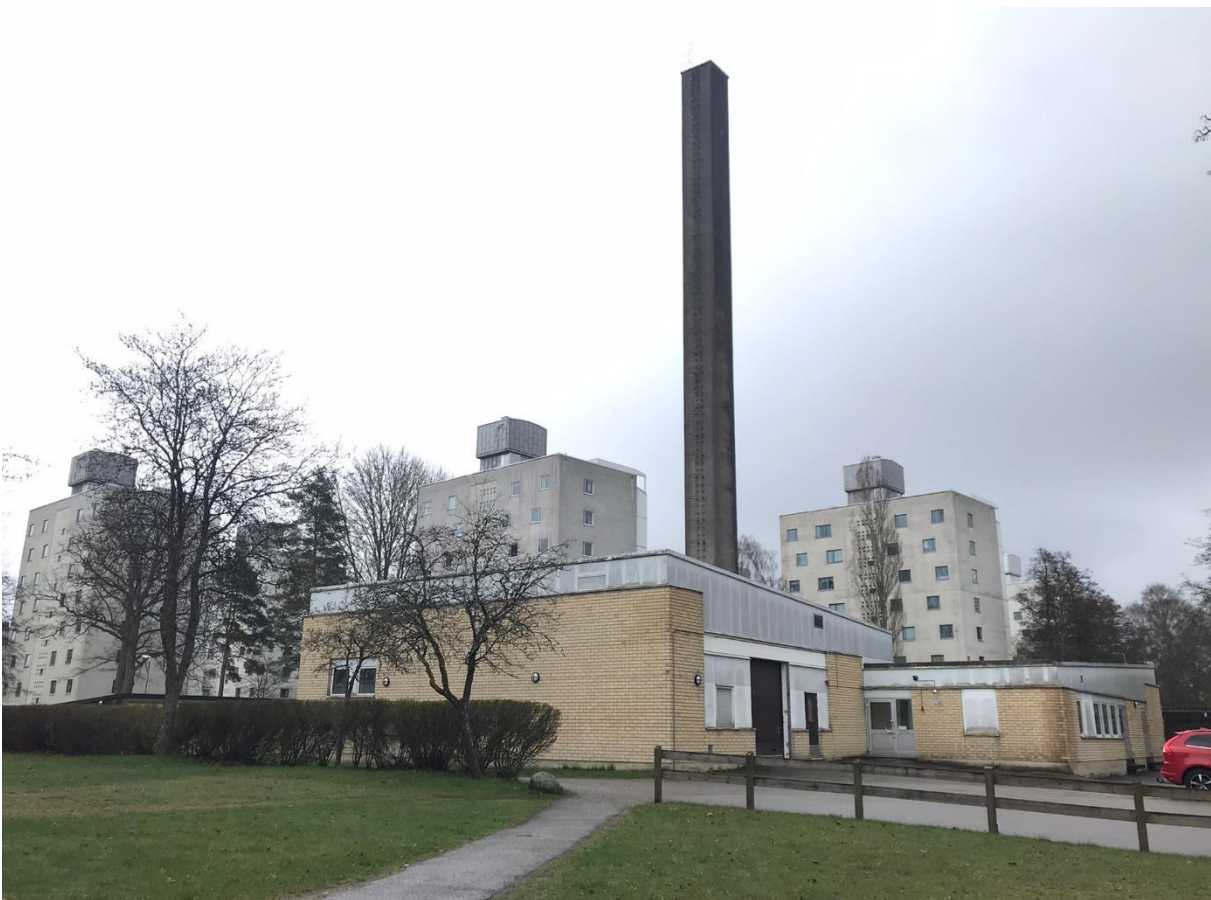
Figur 42 Panncentralen fr n 1965 med enkel gestaltning i linje med de samtida byggnaderna p  norra delen av kvarteret, Erskines byggnader i bakgrunden.

Ändringen medför att två byggnader behöver rivas. Den ena är en f.d. värmecentral på fastigheten Lassaskog 4. Denna uppfördes 1965 i samband med exploateringen av kvarteret Lassaskogs norra del. I många fall gavs värmecentraler vid denna tid en intressant gestaltning. Anledningen till det var att de var styckebyggda och arkitekterna kunde då få utrymme för en mer avancerad gestaltning än de kunde i den annars hårt rationaliserade byggproduktionen i det s.k. Miljonprogrammet. Så är inte fallet med värmecentralen på Lassaskog 4 vars gestaltning i stort sett är likartad med de samtida flerbostadshusen på Lassaskog 3. Byggnaden har lågt kulturhistoriskt värde.

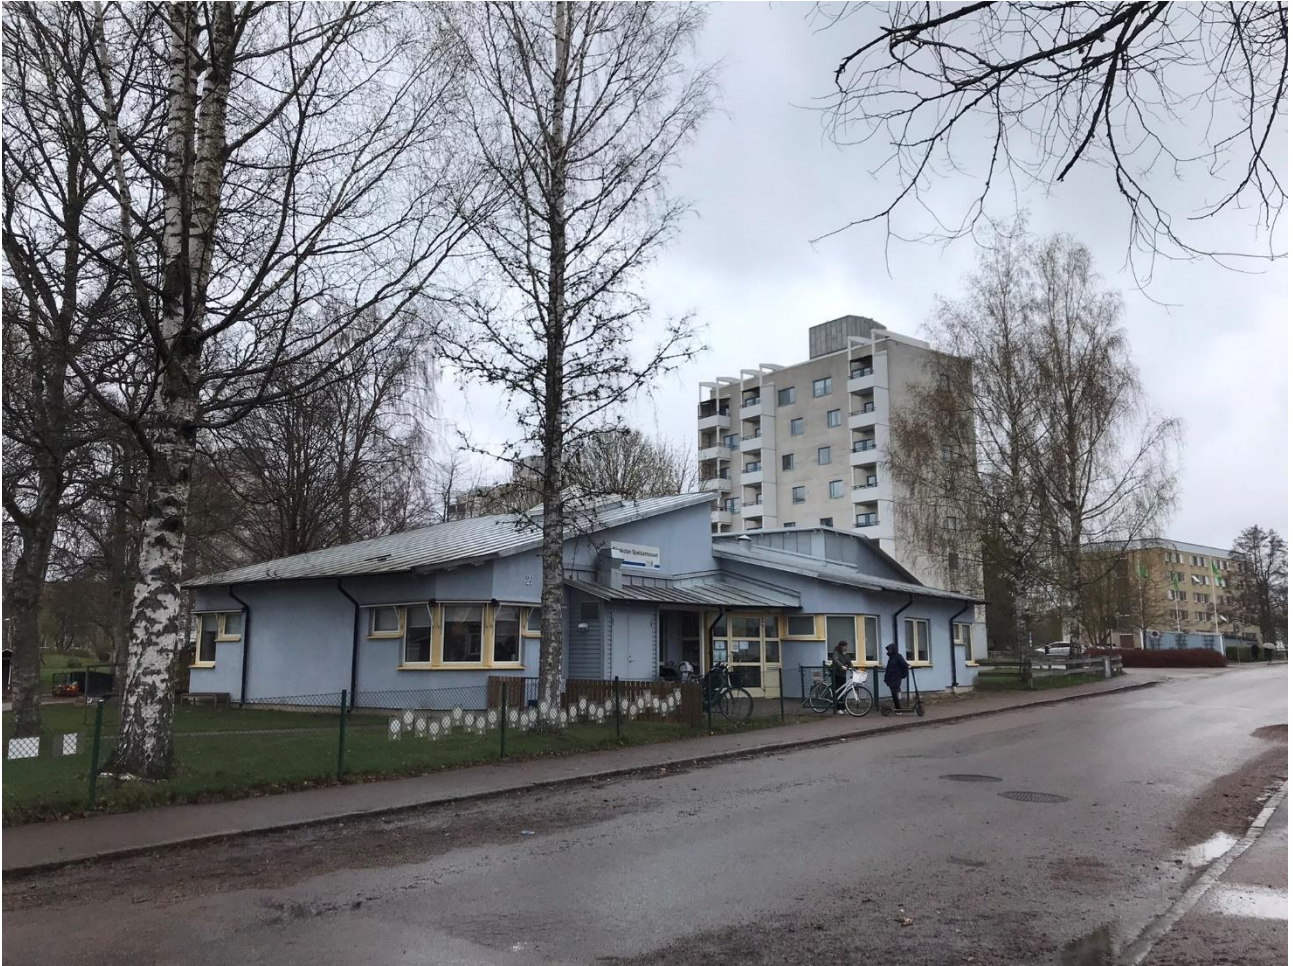
Figur 43 Förskolan Spetsamossen i östra utkanten av kvarteret. Uppförd 1992 som enhetskontor i tidstypisk postmodern stil.

Den andra byggnaden som behöver rivas är ett före detta enhetskontor (idag förskola) uppfört i postmodernistisk stil i början av 1990-talet. Denna byggnad har ett visst kulturhistoriskt värde.
