RISKBEDÖMNING FÖR HELIKOPTERFLYGPLATS VÄXJÖ KOMMUN

KRONOBERGS LÄNS LANDSTING

RIMFROSTEN 1 m.fl. Räppe i Växjö kommun
Utredning inför detaljplan för nytt sjukhus

FÖRPROJEKTERING

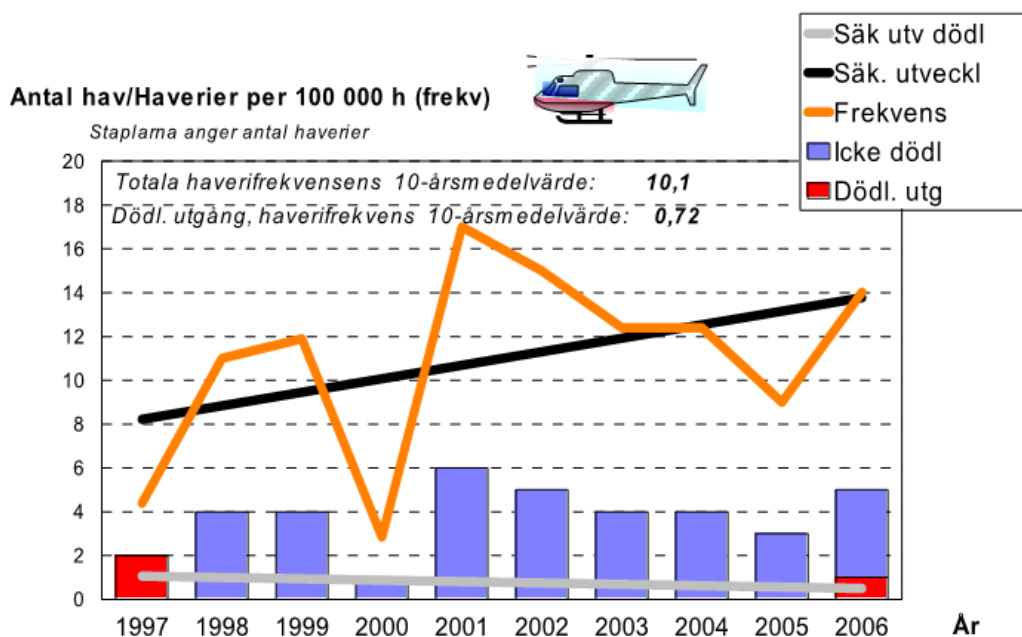
Figur 6-1. Haverifrekvenser för helikoptrar 1997-2006

Utländska studier visar på resultat i samma storleksordning som den svenska statistiken.
